## ANLEDNING TILL UNDERSÖKNING

Brand i villa, bastu kaminröret genom innertaket .

1 ½ plans villa på torpargrund med vind. Taktäckningen är tegel.  
Brandvarnare finns. Handbrandsläckare finns (Pulver 6 kg) och användes för att släcka glödbanden.

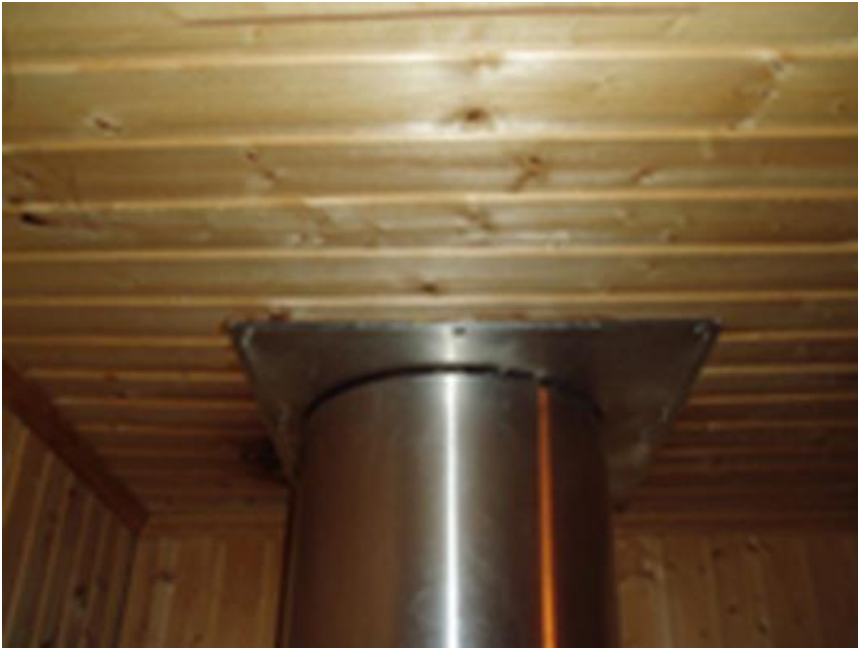
Undertecknad anlände brandplatsen den xx-xx-xx kl. 10:50.  
Brandstartplatsen var taket i bastun. Brandstiftaren är värmeöverföring från kaminröret till träpaneltaket.  
Avståndet mellan kaminröret (stålröret) var 7 centimeter till brännbara träpaneltaket. Detta avståndet till kaminröret och det brännbar taken är för litet. Det skall vara ett schakt av tändskyddande beklädnad (ex gips). Från kaminrörets isoleringen till schaktets tändskyddande beklädnad ska det vara minst 5 cm.  
Sotarmästaren har inte installationsbesiktigat bastukaminen.

Basturörets överdel som går genom bastuns tak. Här upptäckte ägaren att det kom brandrök mellan plåten och taket.

Det är mycket noga med att avståndet mellan en rökkanal och brännbart material inte understiger gällande norm för rökkanal. I detta fallet saknas ett schakt av obrännbart material.

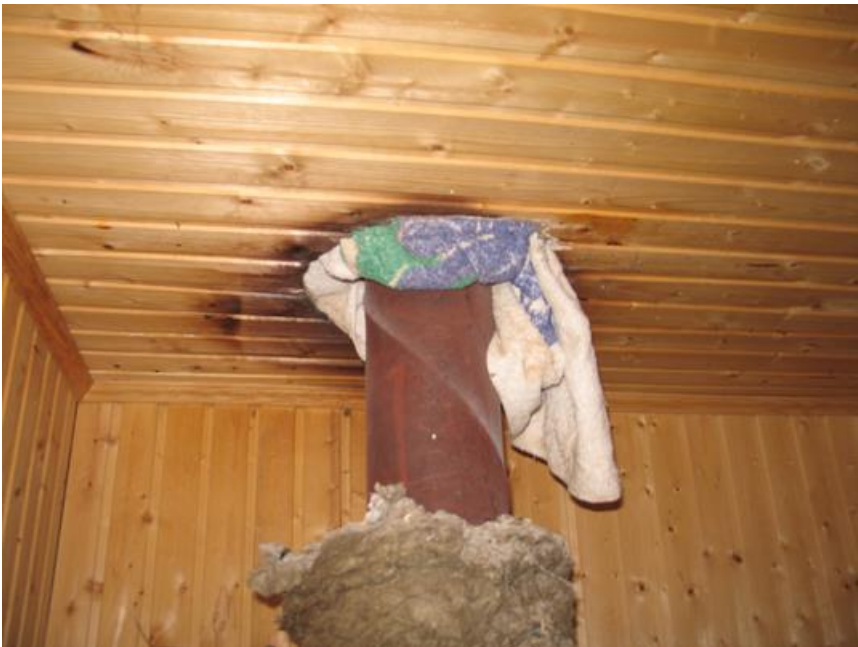
- Brandstarten är taket bastun.
- Brandstiftaren är kaminröret som har varit för nära brännbart material.
- Elen kan uteslutas.
- Brandfarlig vara kan uteslutas.

Avståndet mellan basturöret och träpanelen var 7 centimeter.
