ANLEDNING TILL UNDERSÖKNINGEN

Brand i skorsten och yttertak.

BESKRIVNING AV BYGGNADEN/OBJEKTET

Restaurang.

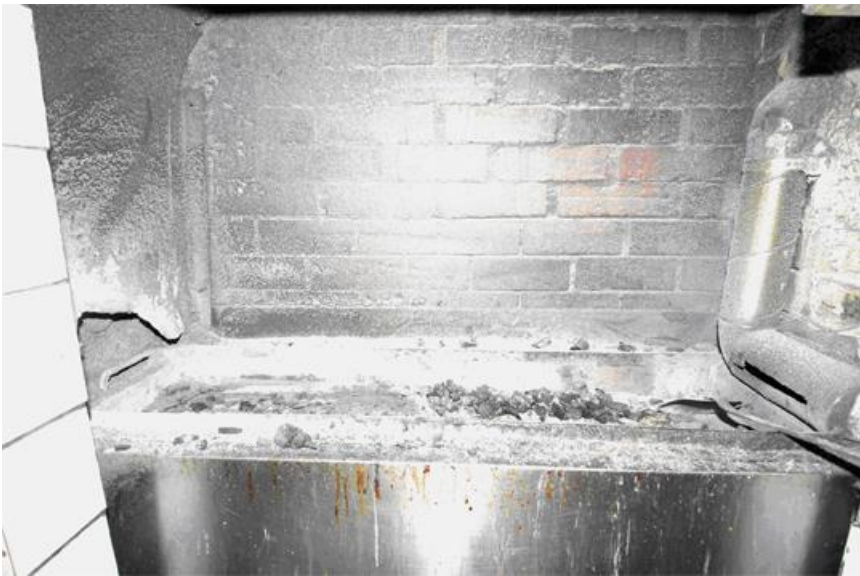
Kolgrillen var värmeskadad i själva eldstaden. Och det hade eldats i ca 5 timmar med

Till vänster plåt i kolgrillen som har värmeskador

Eldstaden belades med eldningsförbud fram tills sotarmästaren utfört en inspektion, och reparationer utförts.

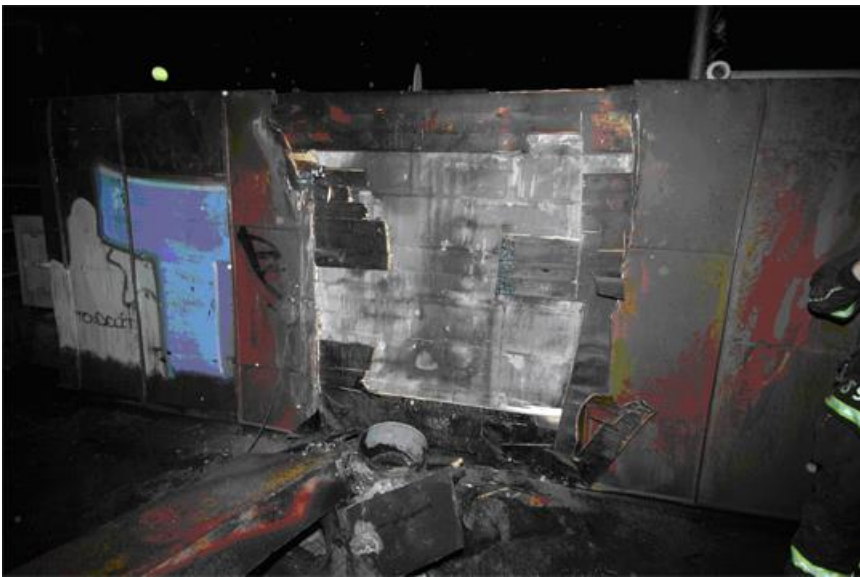
släckt grillen 90 grader varm. Skorstenspipan var en isolerad plåtkonstruktion på

utsidan av taket, och stod i direkt anslutning till ett förhöjt tak som fattat eld i en

träkonstruktion bakom takplåtar.

Troligen har rökgasfläkten inte varit i funktion och en kraftig förhöjning av

Väggen som skorstenspipan stod dikt mot samt delar av skorstenspipan
