ANLEDNING TILL UNDERSÖKNINGEN

Brand i samband med felaktigt platsbyggd öppen spis.

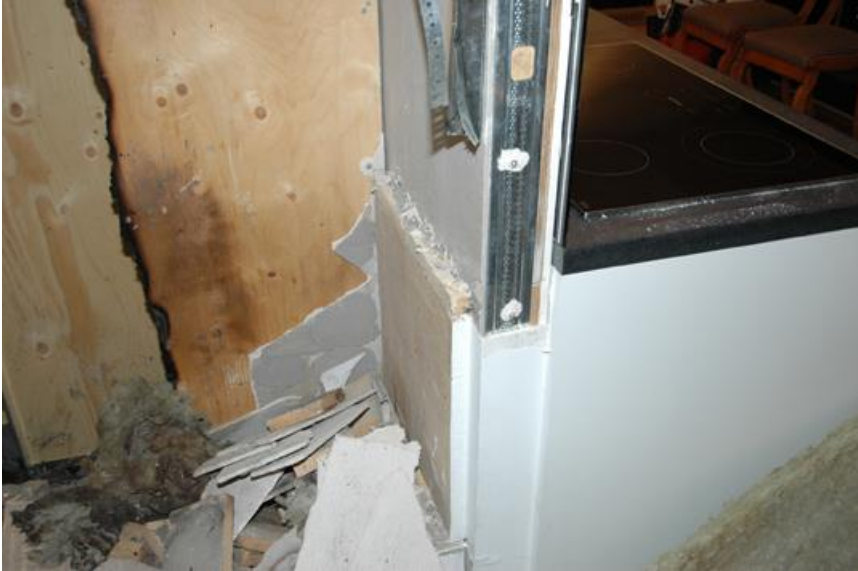
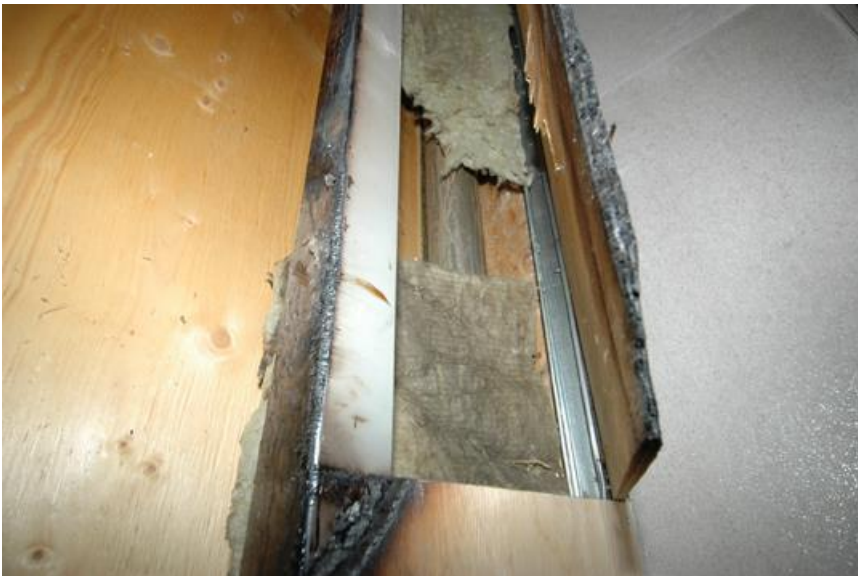
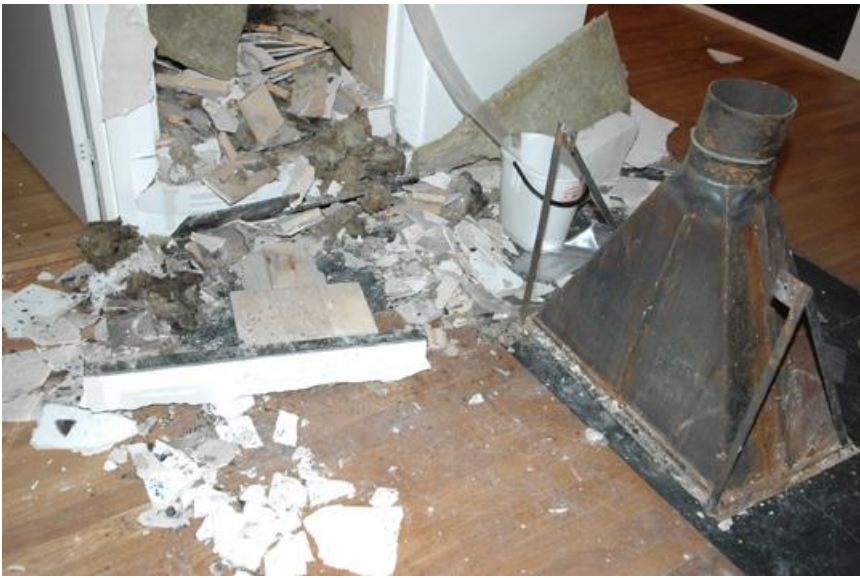
Eldstaden var byggd med 25 mm eldfast tegel mot 9 mm minerit skruvat mot 12 mm träskiva monterad på stålregel mellan stålreglarna var stenull 70mm placerad.

Ett mellanrum till bakomliggande träskiva på ca 25 cm. Bakom bakre träskiva var ett lager gips monterat mot garderoben.

Detta är enligt sotaren ingen godkänd montering av öppen spis.

Materialvalet och byggsättet ger inte tillräckligt skydd mot brandspridning. Värme och eventuella brandgaser från elden kommer att antända träskivor då dessa inte har tillräckligt avstånd eller skydd från värmekällan. Även det faktum att mineritskivan är skruvad i träskivan ger en möjlighet till värmevandring via skruven och brandspridning.

Rätt montering finns i Bilaga Ritning Bygghandling Ritning A3 0-262 spis Rökröret var tätat mot röret från huven med brännbar silikontätning.

I framkant på huven hade brännbar vit tätningssmassa typ silikon monterats för att motverka den sneda monteringen av huven

Mellan huvens bakkant och det eldfasta teglet i vänsterhörnet set från huvens framsida har en glipa uppstått som sotats. Ev. möjlig värmespridning till träskiva.

Att det införs ett krav på dokumentation vid byggnation av spisar som

redovisas till sotarmästare inför besiktning.

Detta kan vara i form av fotodokument eller en besiktningsmans underskrivna kontrollrapport.

Inget godkännande i form av besiktningsprotokoll skall utfärdas utan försäkran om att byggnationen är rätt utförd.
