INLEDANDE BESKRIVNING

UNDERSÖKNING

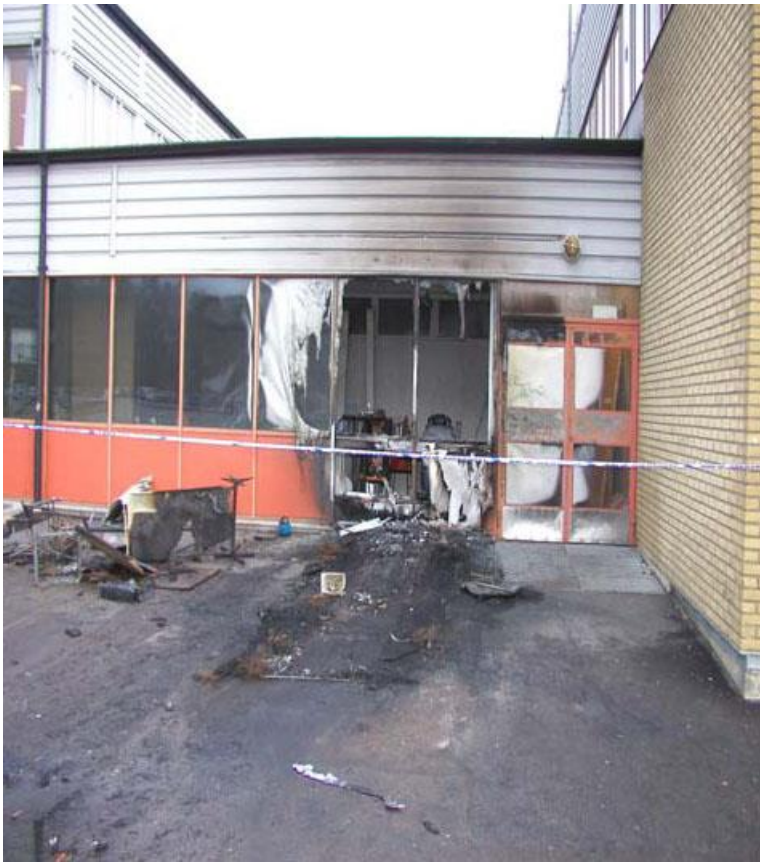
Brandskador i fasad och intilliggande lokal, rök och sotskador i angränsande utrymmen, en utbränd personbil samt container.

Fordonets placering avspiegelas i marken.
