ANLEDNING TILL UNDERSÖKNINGEN

Brand i förskola, X-gatan, X-stad.

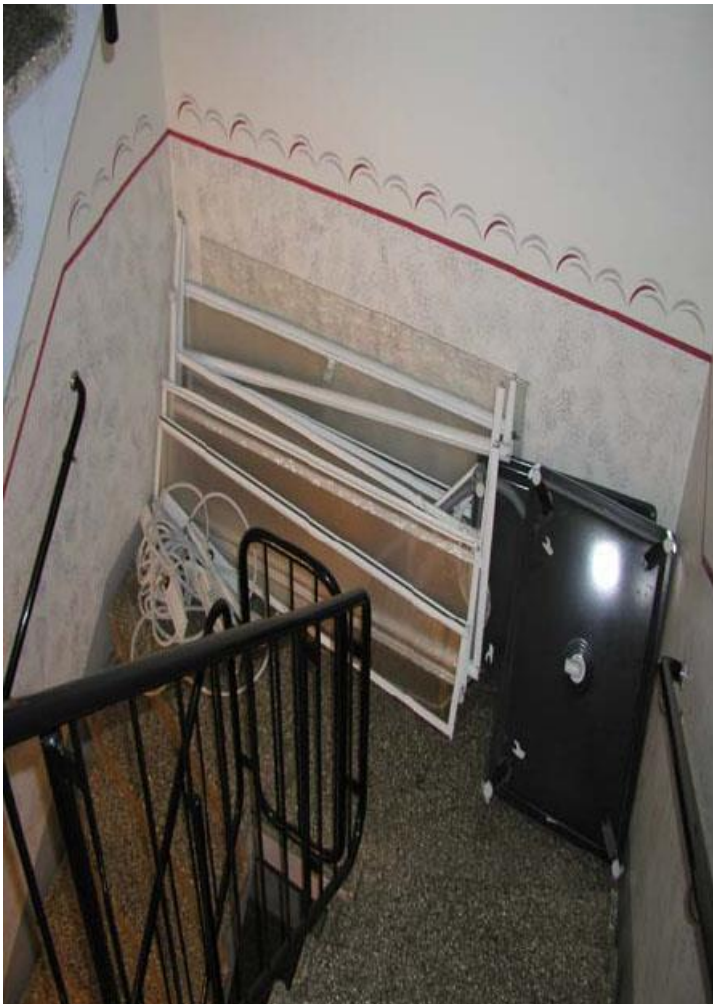
Belamring som försvårat utrymningen
