ANLEDNINGEN TILL UNDERSÖKNINGEN

Lägenhetsbrand, X-gatan, X-stad.

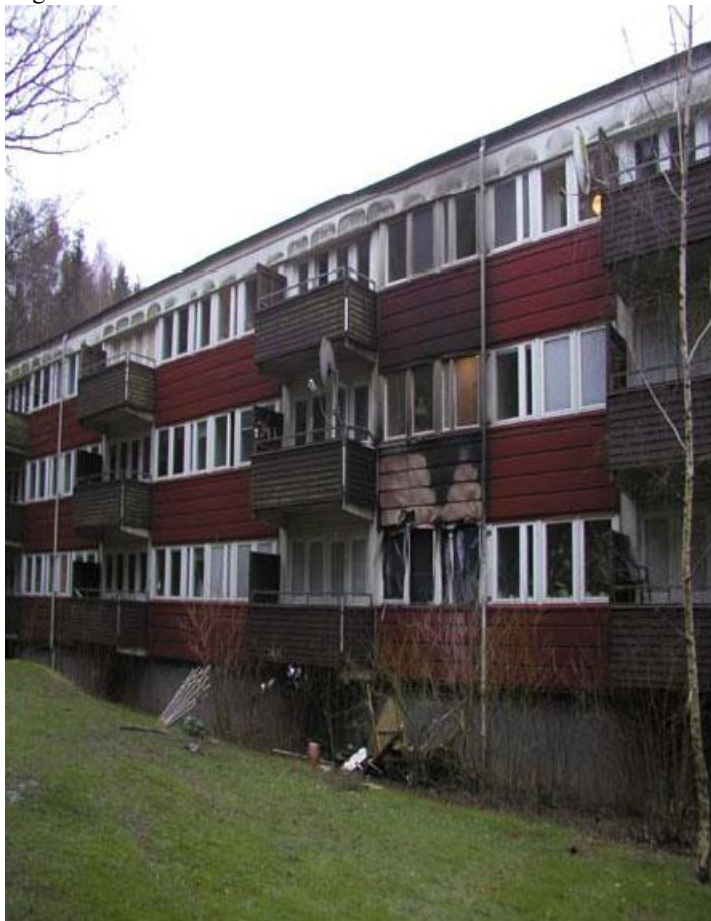
Totalskada i lägenheten, brandskador på fasad och balkong samt sot och rökskador i trapphus och angränsande lägenhet.

Den kraftigt brandpåverkade fasaden.
