ANLEDNING TILL UNDERSÖKNINGEN

Brand i trinettskåp, adress X, X-stad.

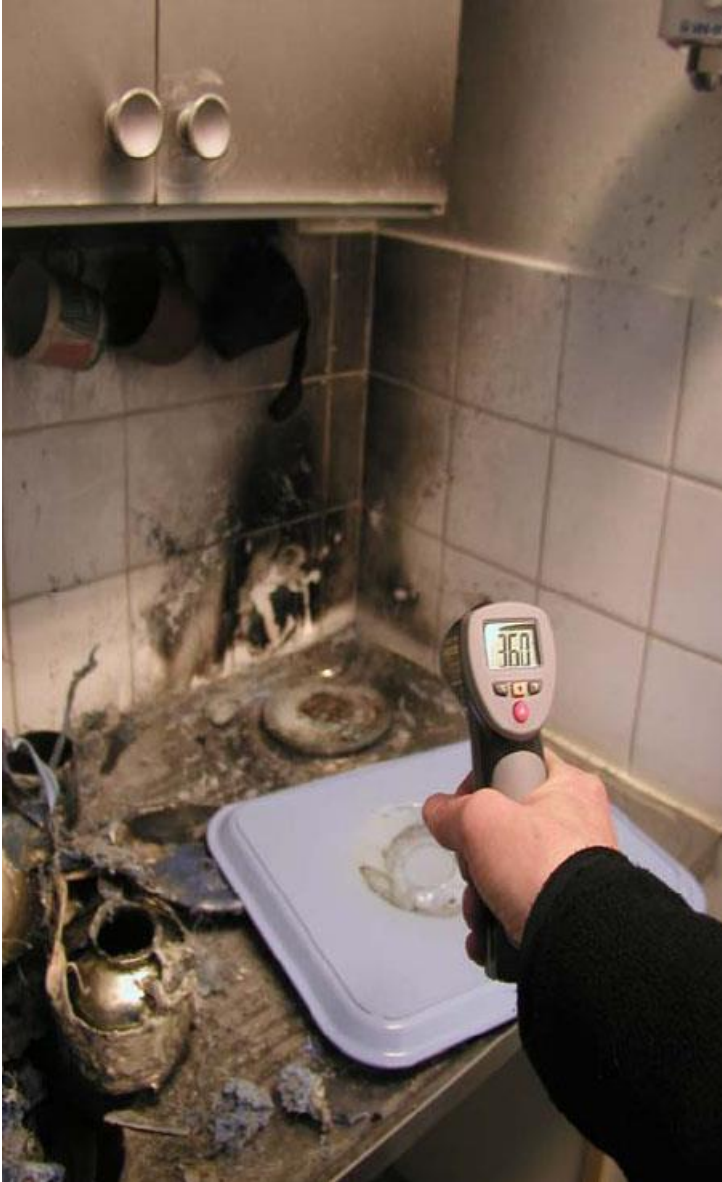
7-8 minuter. Det kunde loggas med hjälp av en inpasseringskontroll på dörren till personalutrymmet. I mina öron lät det som en kort tidsperiod och vi beslöt att göra ett nytt försök på platsen. Det visade sig att när vi använde samma typ av brännbart material på samma platta att redan efter 4 minuter var plattan uppe i en temperatur av 360° C och det brännbara var nära en antändning, vi avbröt då.

Temperaturen steg snabbt för att efter fyra minuter nå 360° C då försöket avbröts.

Händelsen i sig är tyvärr en ofta återkommande händelsetyp på grund av att man använder platsen där plattorna är belägna som ett förvaringsutrymme för diverse brännbart material. Åtgärderna för att förhindra att det inträffar är dock enkla, bryt anslutningen till plattorna om de inte används, montera in en timer som måste slås till vid användning eller ta bort vreden till plattornas påslag.
