SAMMANFATTNING - ERFARENHET

OBJEKT OCH HÄNDELSEBESKRIVNING

UNDERSÖKNING

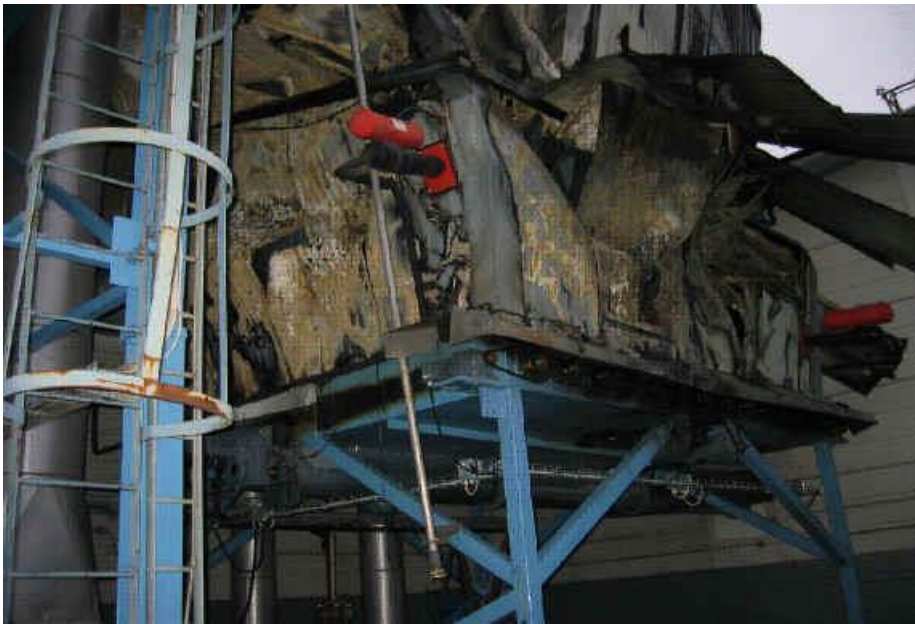
Silon rymde ca. 160 m³.

Silons rymde 160 m³., men endast en halv meter polystyren fanns vid brandtillfället i silon.

Polystyrenplasten är i mycket små partiklar ca. 0,15 mm. där sönderdelningen i partiklarna kan avge gas. (difluoretan) Dagen innan händelsen tätades silons anslutningar till fabriken igen, för att arbetsmiljön i lokalerna skulle bli bättre. Detta i samband med att polystyrenplasten kan avge brännbara gaser (difluoretangas UN 1030 brand och explosionsfarligt även i låga halter) Tyngre än luft (2,3) så har sannolikt gaser bildas i silon som gjort att statiskt elektricitet uppstått och föranlett en brand och mindre explosion. Statiskt elektricitet har setts av personalen vid tidigare tillfällen från inspektionsluckor i toppen. (gnistor) Den jordklämma som sitter vid ena benet till silon var av klen diameter, och en utav skruvarna till klämman var inte åtdragen ordentligt. (se foto sid. 4)
