ANLEDNING TILL UNDERSÖKNINGEN

Brand på hotellrum

Kenneth Möller, X-stads brandförsvaret.

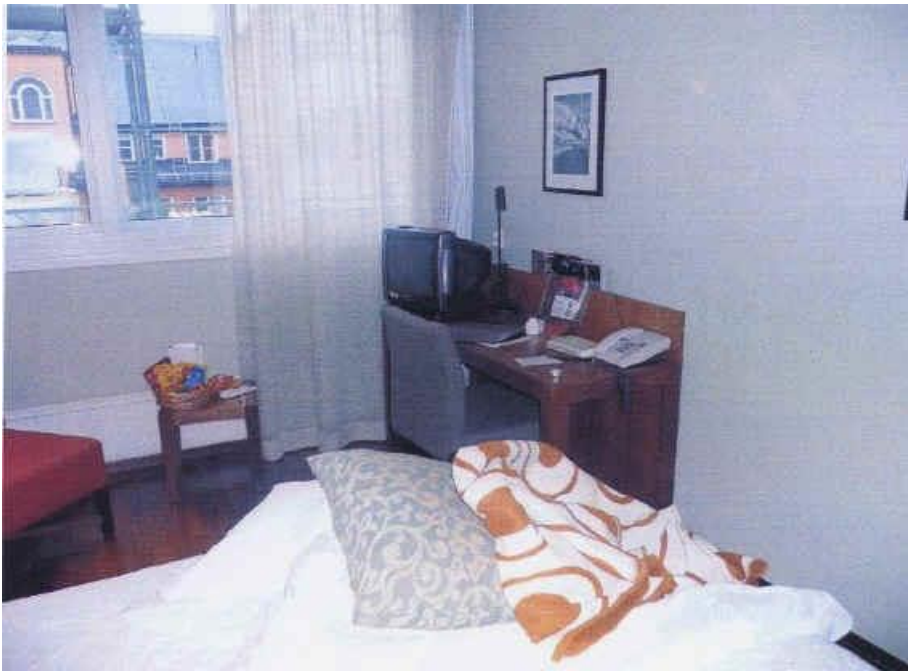
Vid undersökningen konstaterades att två hotellgäster befunnit sig i rummet, dessa har tänt två värmeljus som placerats direkt på bordet samt ett på tv-apparaten,. Inget av ljusen var placerat på något underlag som skyddar mot brand. Gästerna somnar ifrån ljusen brinnande. Det ljus som stod på tv:n blev så varmt att plasten på tv skalet antändes och brand uppstod.

Någon tvekan att ljuset orsakat branden finns inte. Den yyyy-yy-yy (en dag senare) kommer Securitas och kontrollerar anläggningens funktion.
