UNDERSÖKNING

OLYCKS-/BRANDPLATSUNDERSÖKNING HAR GENOMFÖRTS:

Datum: 2007-08-31

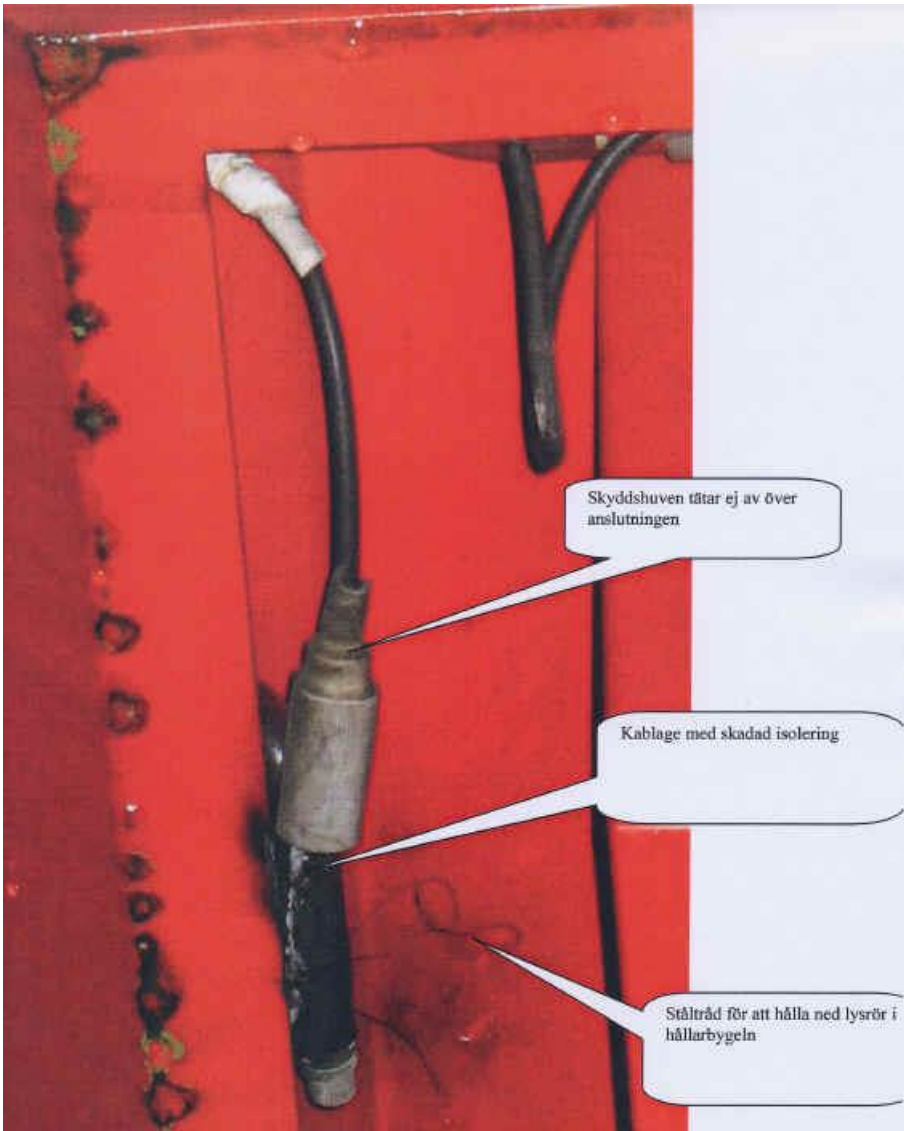
I samband med reparation av elfelet konstaterades att isoleringen till kabelaget var skadat. Eventuellt förorsakat av mekanisk påverkan /slitage. Kablarna låg i anslutning till skarp plåtkant. Kabelaget var försett med el-tejp - oklart varför. I samband med reparationen konstaterades vidare att kabelage till annat lysrör också uppvisade tecken på skada och reparerades. Vidare konstaterades att kabelaget var draget utefter lysröret vilket innebär risk för att isoleringen utsatts för värmepåverkan.

Sannolikt bristfällig/skadad isolering kabelage högspänningsdelen till neonlysrör.

Kablage med skadad isolering

Ståltråd för att hålla ned lysrör i hållarbygeln
