ANLEDNING TILL UNDERSÖKNINGEN

Brand i radhuskök som pga. byggnadstekniska brister kunnat spridas till en hel radhuslänga.

BESKRIVNING AV OBJEKTET

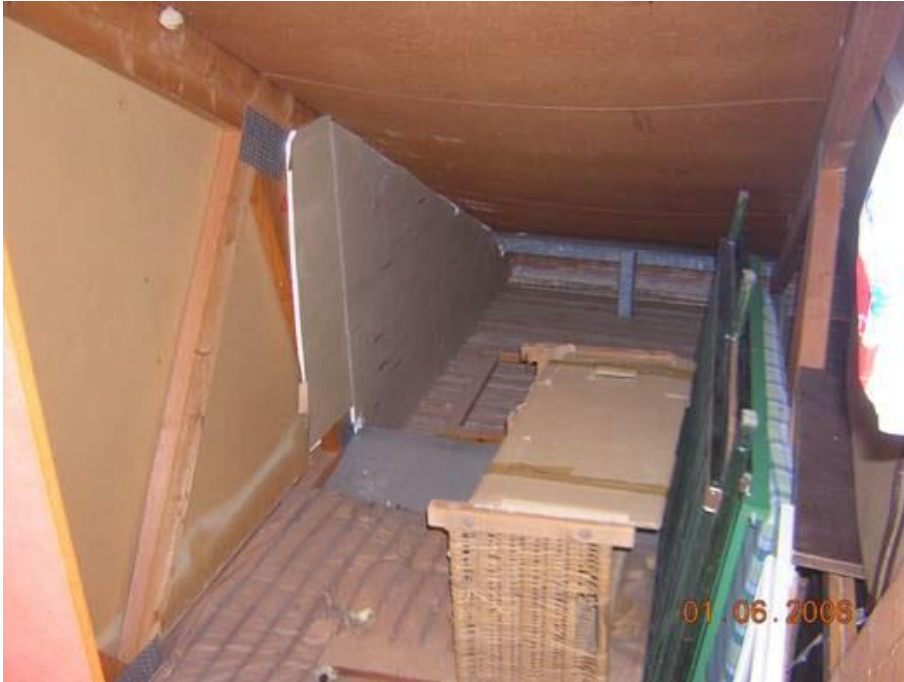
Vid undersökningen som görs dagen efter branden är fastighetsägaren närvarande. Erfarenheter visar att det ofta upptäcks byggnadstekniska brister i samband med radhusbränder. Undersökningen koncentreras därför på detta. Som framgått ovan, kan det konstateras att den brandavskiljande väggen mot grannhusen inte går upp till yttertaket undersida. Om man lyfter på betongteglet så finns inte heller något tätningsmaterial mellan teglets undersida och överdelen av de brandavskiljande väggarna. Vid stickprovskontroll visar det sig att det är likadant på flera av husen. Det här är ett direkt byggfusk från 1977 då husen byggdes. Takfoten består av tunn träpanel utan isolering och det är dessutom öppet på ömse sidor om den brandavskiljande väggen nere vid takfoten. Det här innebär att brand från exempelvis en grill på uteplatsen eller brand inomhus där ett fönster går sönder, direkt sprider sig upp på vinden. Pga. ovan nämnda brister på avskiljande vägg så skulle en sådan brand snabbt kunna spridas till grannhusen. Betr. imkanalen så kan det konstateras att denna inne i schaktet legat an direkt mot brännbart material.

Vid många radhusbränder där brandspridning förbi den brandavskiljande väggen på vinden skett, har det berott på samma fel som de här husen hade. Dvs. den brandavskiljande väggen har ej anslutit mot yttertaketets undersida.

Här har någon gjort ett försök att komplettera brandväggen.
