ANLEDNING TILL UNDERSÖKNINGEN

BYGGNAD/OBJEKT

Trevåningsbyggnad med källare som är uppförd i betong och murverk på 1920 talet. Byggnaden motsvarar en Br1 byggnad vilket betyder att brandcellerna motstår brand i minst 60 min. Trapphuset och varje plan är egna brandceller. Byggnaden inrymmer en montessoriförskola i två plan. Plan tre är under renovering, källarplanet innehåller förråd samt kulvert till kommunens datacentral. Brandrummet i källaren innehöll en barnläkares hela mottagning vilken senare skulle placeras i huset när renoveringen var klar.

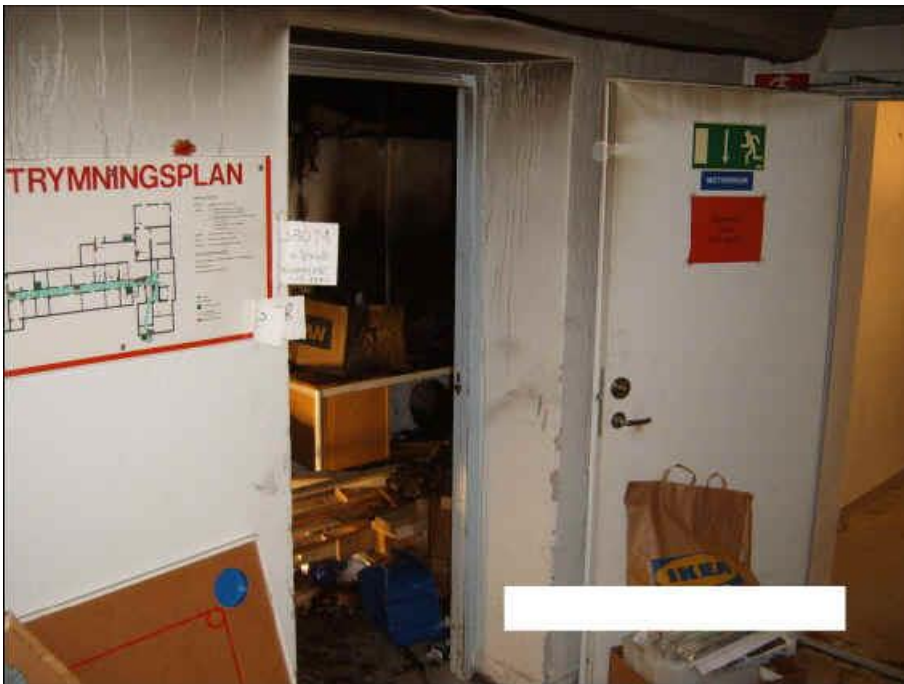
Rökspridning hade också skett till övriga plan då några av dörrarna i trapphusen stod uppställda med kilar. Hela byggnaden fick ventileras med fläktar. Vidare blev det mindre rökspridning i kulverten till datacentralen trots att dessa dörrar var stängda. Brandskadorna begränsades till utrustningen och materialen i källareförrådet.

En brand, som troligen orsakats av att en pappkartong var placerad för nära ett lysrör, där rökspridningen blev stor. Detta för att dörrarna i trapphuset till brandcellsgränserna inte stängts, beroende på att dörrstängare var bortkopplade eller kilar så att de inte kunde stängas.

Uppställda dörrar i källare.

1. Dörrar i brandcellsgränser i den del som används av förskolan skall förses med magnetupphängning kopplade mot rökdetektorer, åtgärdas av fastighetsägaren.
2. Kontroll av dörrars täthet mot kulvert, skall åtgärdas av fastighetsägaren.
3. Personal på förskolan skall genomföra/genomgå en information om brandskydd och organisation i enlighet med det systematiska brandskyddsarbetet, åtgärdas av ägare och nyttjanderättshavare.

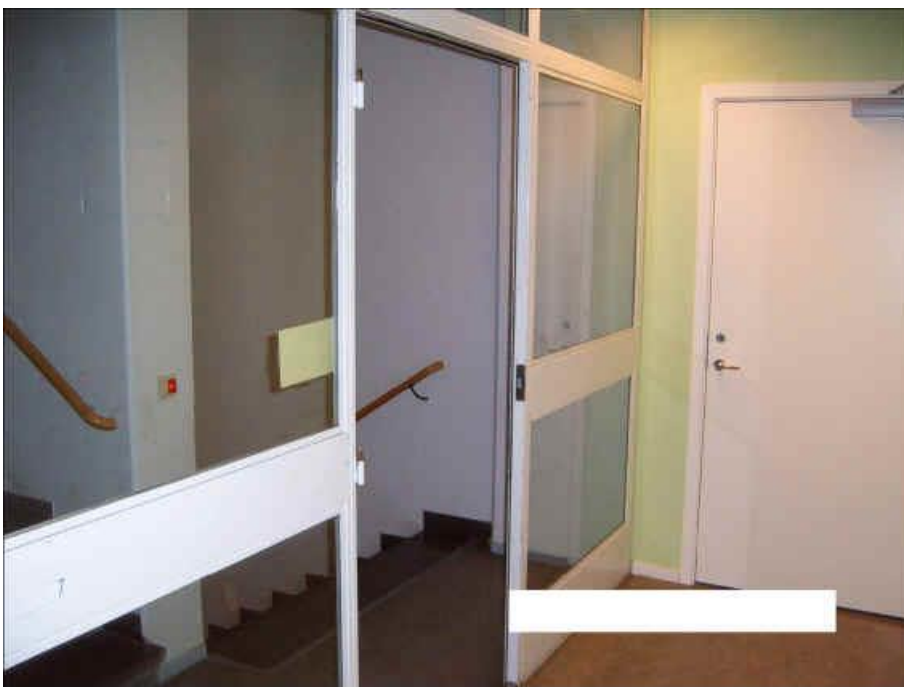
En anledning till detta, enligt personalen, var att barnen inte orkade öppna dörrarna och därmed plockades stängarna bort alternativt kilades dörrarna upp. Detta visade att trots att brandskyddet i byggnaden var högt med automatiskt brandlarm, brandcellsindelning mm. blev det rökskador i hela byggnaden. Detta till stor del beroende på den mänskliga faktorn. Många av dessa problem skulle enkelt kunna lösas med en teknisk del samt en utbildning-/informationsdel.

Borttagen dörr i trapphus.
