## **ANLEDNING TILL UNDERSÖKNINGEN**

Brand i inbyggnadsugn i villakök.

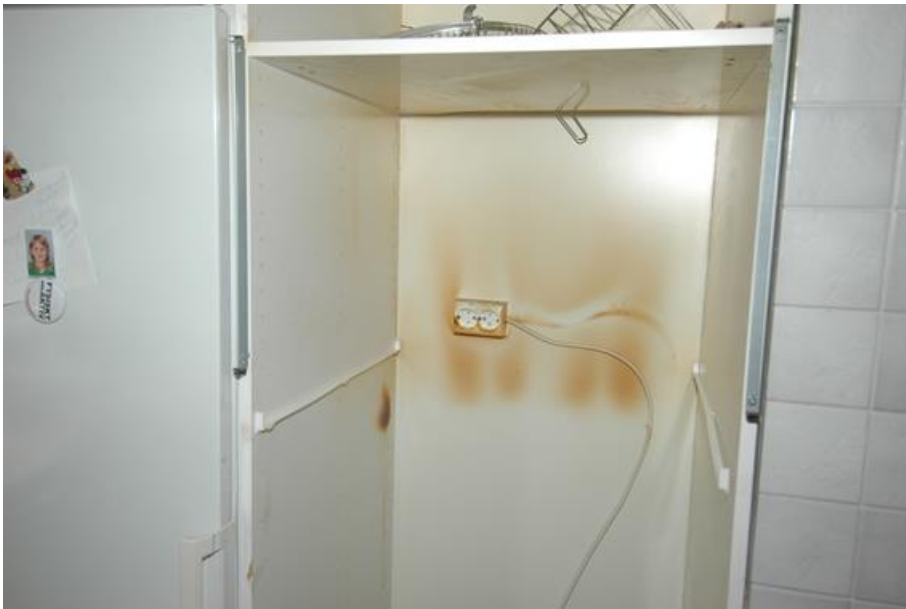
Ugnen och omgivningen i köket undersöktes av undertecknad. Polisen tog ej upp detta för undersökning. Under bullbak upptäckte frun i huset att det rök och slog upp lågor runt ugnen. Bullarna hade precis satts in. Hon larmade räddningstjänsten per telefon. Ugnen undersöktes invändigt och utvändigt. Insidan var helt ren. Ingen onormal samling av damm etc. fanns runt eller på ugnen. En lokal värmepåverkan på chassiet på ugnens undersida påträffades. På hyllplanet under denna plats hade det kolat ordentligt och öppen låga hade syns därifrån. En trolig orsak är att ugnens värmeslingor lossat och lagt sig direkt mot plåten och genom lednings /strålningsvärme orsakat branden. Det fanns ingen märkplåt eller annan märkning någonstans. Men enligt ägaren köptes ugnen för ca 10 år sedan och var av Tyskt fabrikat. Har varit monterad på samma sätt under hela tiden. Garantisedel eller kvitto kunde ej hittas. Brandvarnare satt monterat i taket i hallen utanför köket men larmade inte. Ventilationen runt installationen kan ha varit i underkant, men har troligen inte med just detta förlopp att göra.

*Lokal värmepåverkan på undersidan*

Vitvaror skall bytas innan de blir för gamla. Kanske det skall vara obrännbart material runt installationen samt ordentlig ventilation.
