ABKEDNING TILL UNDERSÖKNINGEN

Brand i torkugn vid latexmadrassstillverkning XX, X-stad xxxx-xx-xx kl 19 :05

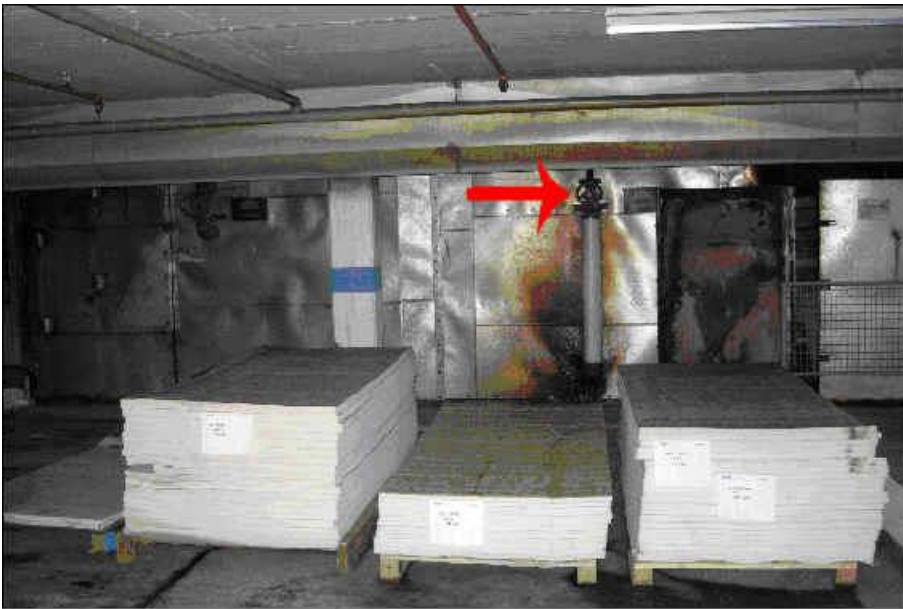
utsidan på torkugnen, framför latexmadrassstillverkning som är klara. Vid pilen kran för ångsprinkler.

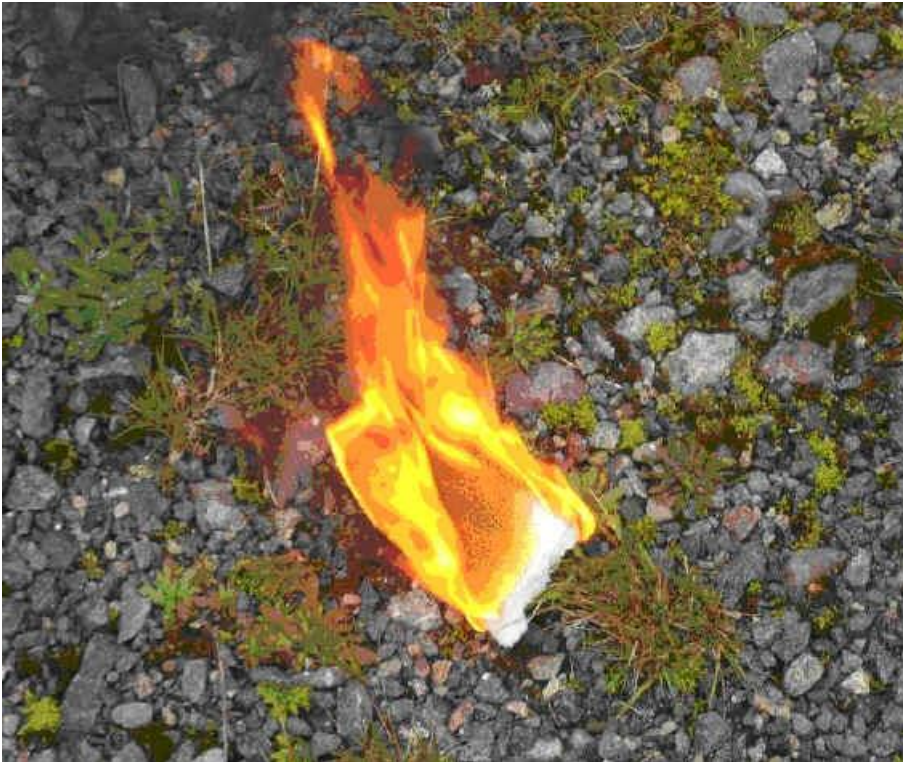
En bit latex som brinner, mycket lättantändligt.
