## **ANLEDNING TILL UNDERSÖKNING**

Villatomt med uppställd husvagn och förtält.

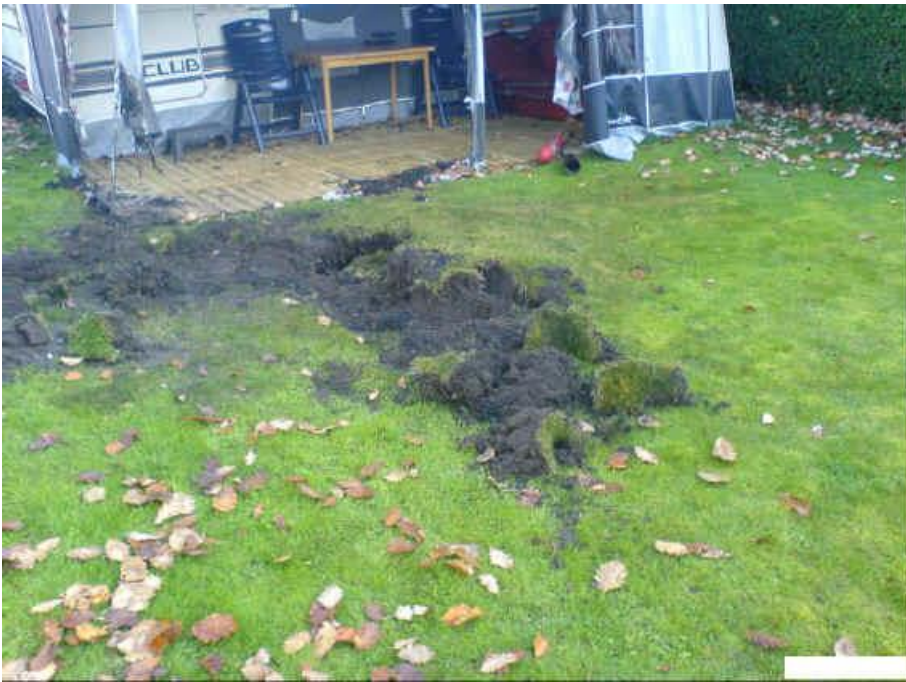
I samband med släckningen av förtältet puffade det till och lågor från antänd gas slog upp från gräsmattan. Vid gasmätning från hålör i jorden konstaterades att där fanns explosiv gasblandning.

Eldslågor som slog upp från jorden antände förtältet till husvagnen som i sin tur sotade ner panelen på det intilliggande husets gavel.

*Gräsmattan där gas har antänts samt delar av förtältet.*

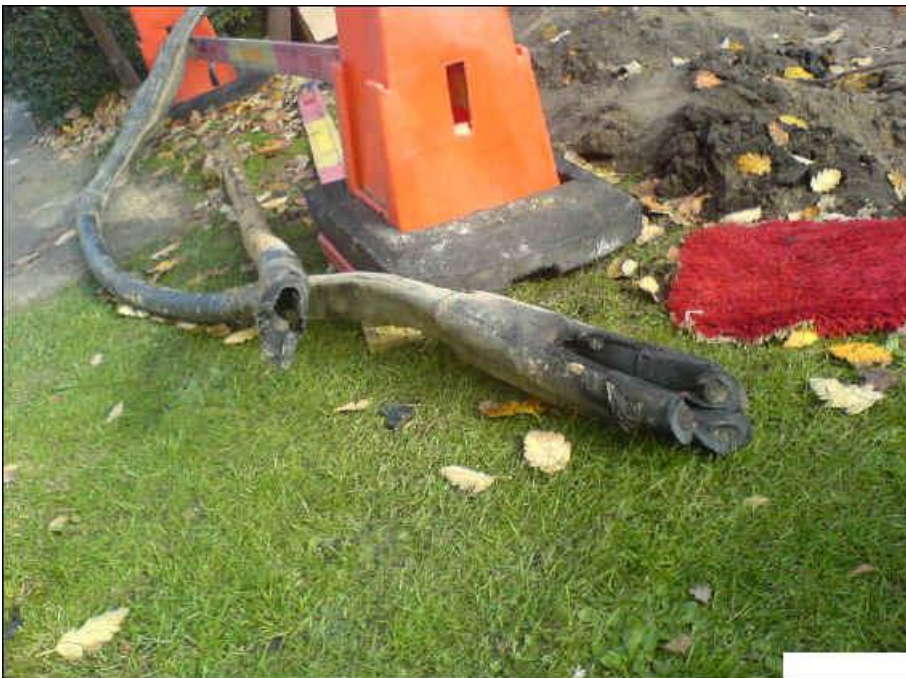
Trolig brandorsak är kortslutning i en skarvning av en 10 kilovoltskabel som ligger nergrävd 1 meter under jord på tomten. Gnistbildningen från kortslutningen har antänd den explosiva gasblandningen i marken (troligtvis metangas). Anledning till att gasen antändes och puffade upp ur jorden vid två nya tillfällen berodde på att EON försökte återansluta elförsörjningen efter strömavbrottet.

*Kabelskarv där kortslutningen uppstod.*

Kablar med 10 kilovolt ström ska inte ligga nergrävda på tomter utan bör grävas ner längs gator. Mark som tidigare har varit soptipp eller gammal sjöbotten bör noga undersökas och analyseras, hur starkströmskablar skall grävas ner på grund av risk för att metangas har bildats.
