SAMMANFATTNING - ERFARENHETER - UTLÅTANDE

BRANDORSAK

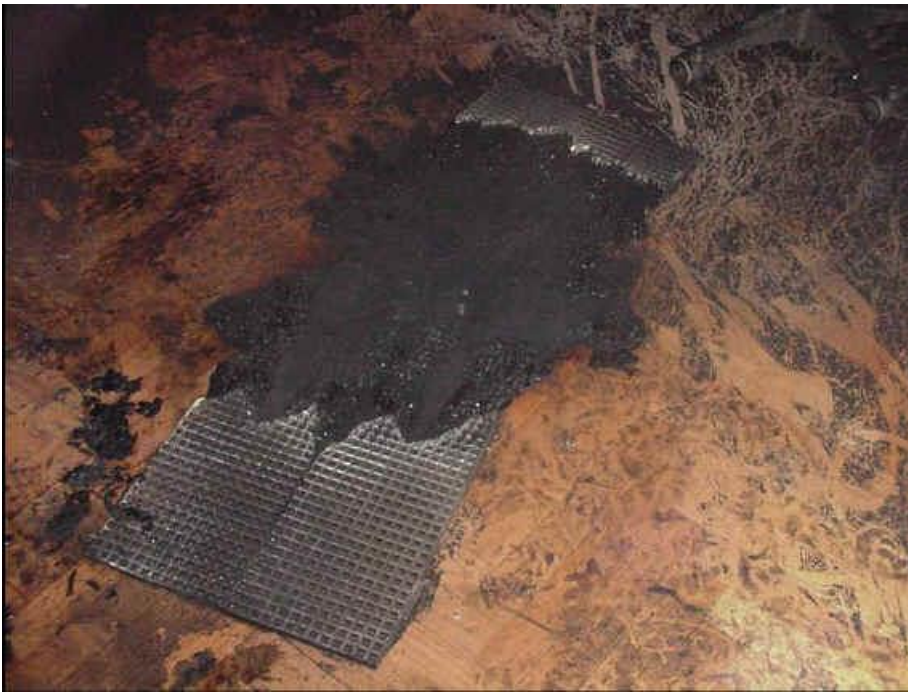
Här syns de centralt placerade brandskadorna i parkettgolvet, rakt under aktuell lysrörsarmatur. Ett tydligt brandområde på golvet.

Av allt att döma har någon form av elfel uppstått i lysrörsarmaturen. Brandbilden visar tydliga spår av brand/bränt i anslutningsplinten till armaturen. Av detta kan vi utesluta någon form av fel i själva drosseln vilket brukar vara det vanliga vid bränder som börjar i lysrörsarmaturer.

En glappkontakt för med sig att materialet "kolar". Kol leder ström, vilket får med sig att glappkontakten ökar och slutligen får till följd att en brand uppstår. Kolet leder dock inte strömmen så pass bra att det blir en ren kortslutning, vilket i sig hade fått till följd att säkringen hade gått. Av brandbilden kan vi också utesluta att branden börjat på golvet och sedan tagit sig upp i armaturen. Brandbilden visar tydliga spår på att det har varit tvärtom. Branden har börjat i armaturen och sedan fortsatt till golvet under. Troligen har en glappkontakt lett till att brand uppstått i kablaget vid kopplingsplinten. Detta har i sin tur medfört att rastret till armaturen börjat smälta och så småningom också börjat att brinna. Enligt uppgift hade inte säkringen löst ut, vilket kan tyda på just en glappkontakt och inte en kortslutning. Då det smälta och brinnande rastret mjuknade, har det ramlat ur själva armaturen, rakt ner på golvet. På golvet direkt under armaturen stod en påse med tygremsor (för vävningsändamål), i vilket en glödbrand sedan uppkommit. Glödbranden har sedan grävt sig ner i parkettgolvet några millimeter. Röken från branden har sedan gått via ventilationen till angränsande kontorsutrymme (plan 2), där den sedermera upptäcktes av personal från ett vaktbolag som gjorde sin runda i fastigheten.

Närbild bandområde på golv (raster till lysrörsarmatur)
