SAMMANFATTNING

HÄNDELSE-/BRAND-/OLYCKSFÖRLOPP

Platsbeskrivning

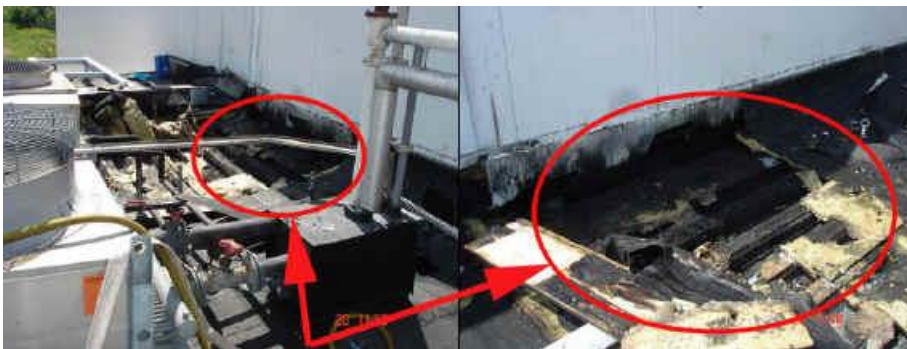
Primärbranden har vi i området närmast väggen intill fryslagret.

denna plats, gör gällande att brandorsaken är just hetarbete (taklägningsarbete).

Branden har börjat i taket, i vinkeln mot fryslagret. Där har branden fått fäste och gått neråt i

bjälklaget. Branden har sedan spridit sig i sidled under tjärpappen i råspånt och isoleringsmaterialet. Brandens omfattning blev runt ca 15 kvm yta. Rökspridningen var dock

Primärbranden har vi i området närmast väggen intill frysagret.
