ORSAK TILL UNDERSÖKNING

Brand i industribyggnad i samband med takläggning.

UPPLYSNINGAR OM OBJEKTET

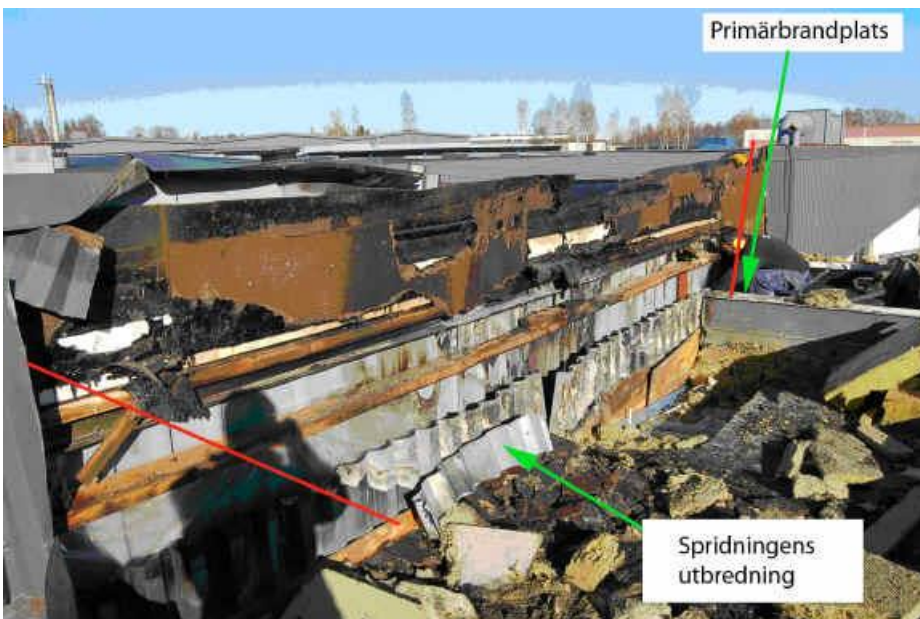
Utfällning av tjära från
asfaboard?
