UPPLYSNING OCH INFORMATION

MS Båten är byggd 1939 på Marstrand för att tjänstgöra som lotsbåt. Båtens skrov består av 2,5 tums ekplank och har 20 tons displacement. Måtten är 11,9 m lång och 4,5 m bred. Ursprungligen bestod framdrivningsaggregatet av en 2 cylindrig tändkulemotor från Skandia. Denna har sedermera utbyts mot en 6 cyl. TMD 47 alltså 4,7 l cylindervolym. Båten har två master för segel.

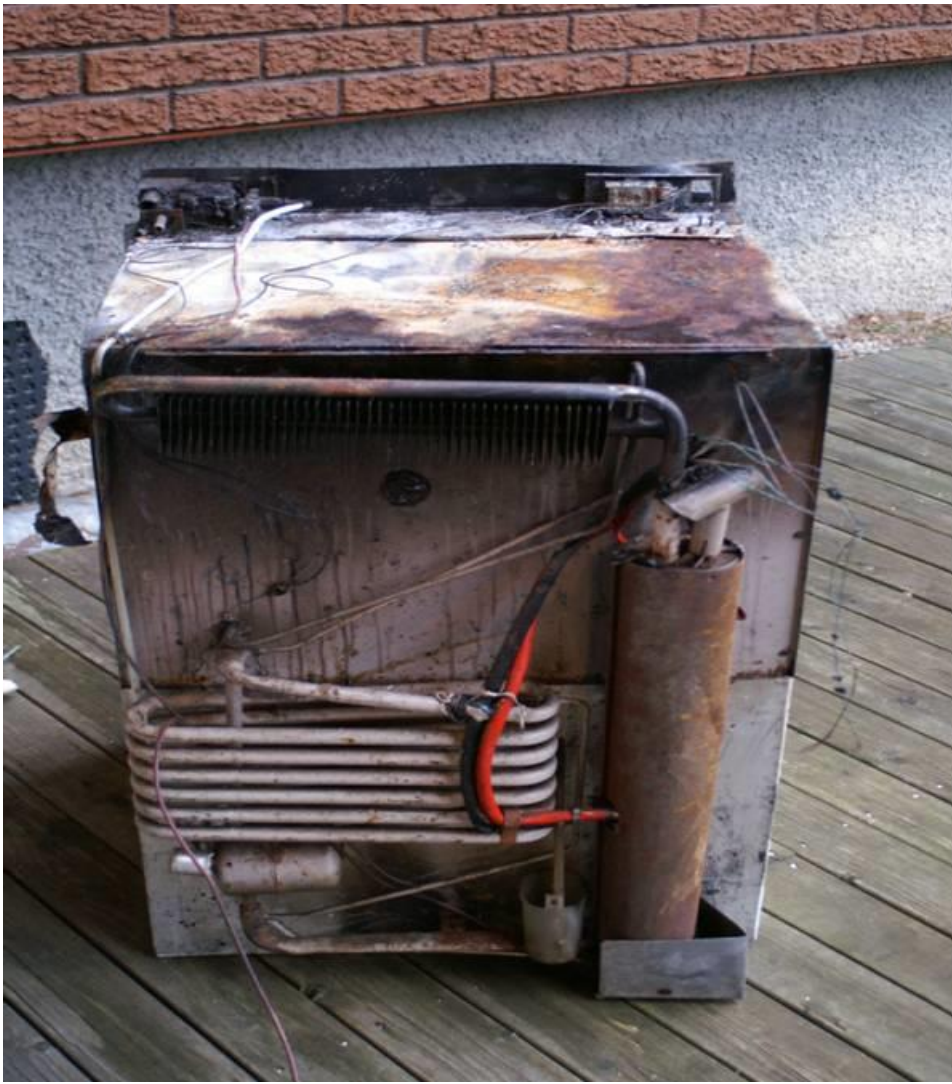
Skiss

På däck finns styrhytt och ljusinsläpp. Under däck finns sett akterifrån maskinrum, salong och förpik. Kylskåpet hade sin placering i salongen på babords sida mellan en sitt yta och garderob.
