SAMMANFATTNING - ERFARENHETER

BRANDFÖRLOPP

BRANDORSAK

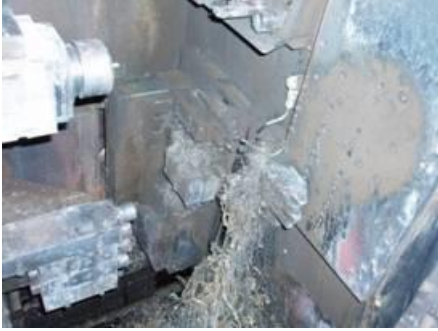
Den aktuella automat svarven blev totalskadad, kraftiga rökskador i den övriga lokalen. Några större förhöjda värden vid klorid mätningen kunde inte konstateras.

Inne i bearbetningsutrymmet finns en belysning som sitter fast med en magnet i en sidoplåt. Efter branden anträffas denna nedfallen på botten i utrymmet. Uppgift kom fram att denna lampa var ur funktion (troligen var själva lampan trasig). Denna belysning är en installation från tillverkare.

Arbetsstycket sitter fortfarande i maskinen.
