ORSAK TILL UNDERSÖKNING

Brand i klädförråd, lägenhet

UNDERSÖKNINGEN UTFÖRD AV

Gert Lönnqvist, Räddningstjänsten

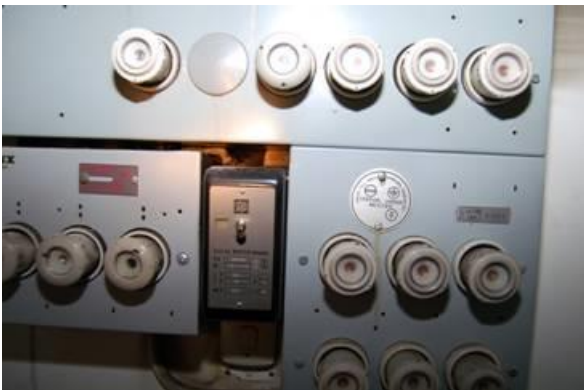
Rökspridning har även skett till grannlägenheter via otätheter i väggarna. Lägenhetens elcentral finns installerad i förrådsrummet. På grund av en bristfällig kabelinstallation, där ett hål om ca 4 cm², lämnats otätat in mot grannlägenheten, har brandgaser tryckts in dit (expanderande brandgaser bildar ett övertryck i brandrummet). Väggen träreglar och isolering har sot- och förkolningsskador efter brandspridning i detta område.

Hål i väggen på motsvarande sida

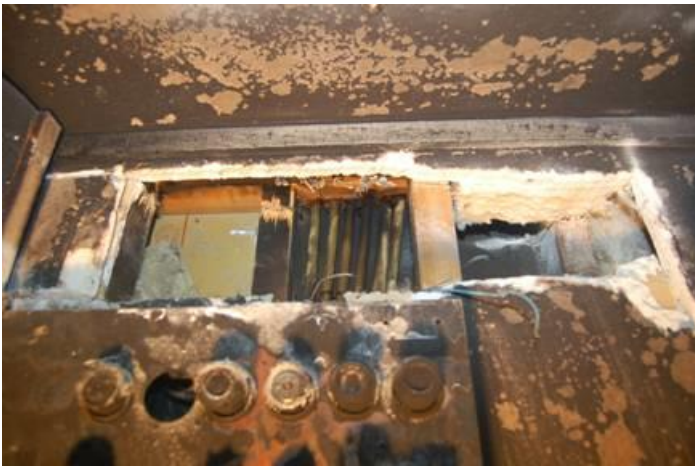
Rök- och sotspridning i brandcellsavskiljande vägg EI60

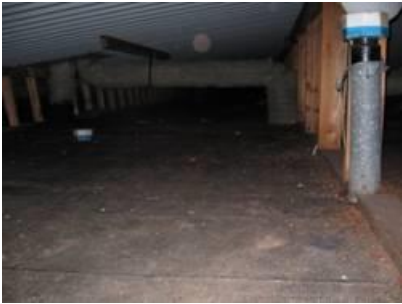
Bjälklaget mellan lägenheter och vindsutrymme består från lägenheterna räknat av en enkel gipsskiva, 20 cm isolering av gullfiber, bjälkar av trä samt tak av spåntat trä klätt med tjärpapper. Vid en senare renovering byggdes en enkel takkonstruktion utanpå befintligt tak, bestående av takstolar av trä och en taktäckning av plåt. Denna konstruktion innebär att man skapat ett öppet vindsutrymme över hela byggnadsytan som saknar brandcellsindelning. Den avskiljning som borde varit i brandteknisk klass EI60, vid brandspridning mellan lägenheter över vind, är nu endast EI30.

Ändringar i byggnadskonstruktionen (byggnadens tak) har medfört att den byggnadstekniska avskiljningen mellan lägenheter inte håller måttet. Vid bygglovsprövningen borde en brandsakkunnig tillfrågats om behov av sektionering av vindsutrymmet, förstärkning av vindsbjälklagen osv.

Plåttak på takstol av trä, osektionerad vind, gamla takets tjärpapp
