ANLEDNING TILL UNDERSÖKNING

Totalbrand i byggnad ev. eldstadsrelaterad. Larm om brand i byggnad xxxx-xx-xx
onsdag 01:25:59

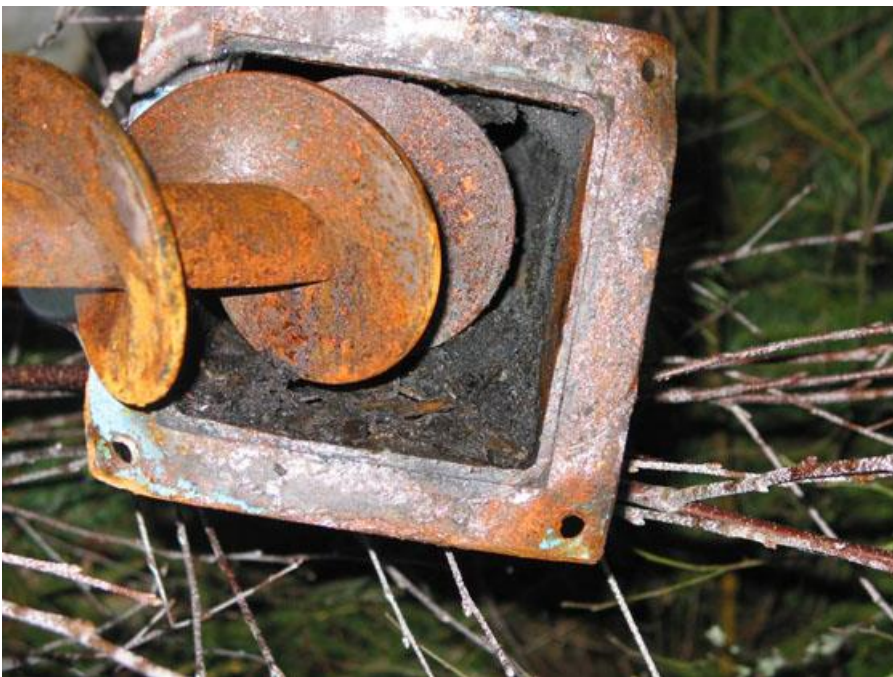
En bakbrand i flisskruven kan konstateras, se bild 4 kortet taget vid anslutningen till flisfickan.

Branden startade vid flisskruv genomföringen orsakat av värmeledning.

Eventuellt mellan täckplåt och väggspanel beroende på bakbrand i flisskruven. En pyrolys, brandgasproduktion har föregått antändningen för att senare via takfot sprida sig till övervåningen och hela byggnaden. Möjligheten att andra hypoteser är sanna bedöms som liten.

Fastighetsägare, byggare, försäkringsbolag och kontrollerande myndigheter bör ta erfarenhet av ovanstående händelse och beakta att bränsle transport system under vissa omständigheter bör ses vid genomförning likställt med rökrör/plåtskorstenar.

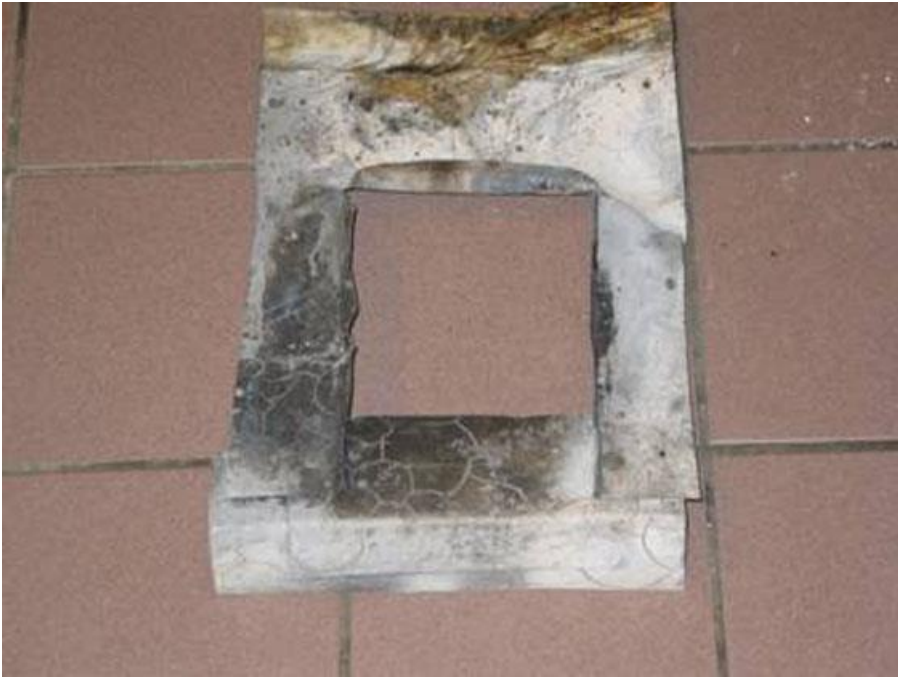
Täckplåten var monterad tät ansluten till flisskruven och spikad i vägg panelen se bild 5 nedan.
