SAMMANFATTNING

PRIMÄRBRAND OCH BRANDORSAK

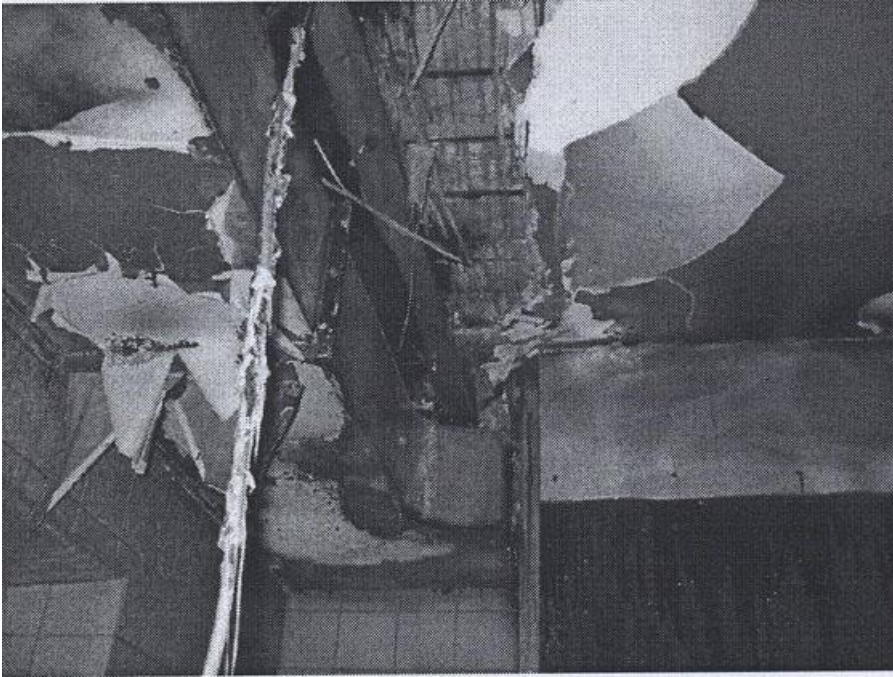
Bjälklaget var i stora delar av fastigheten av betong men inte överallt. I köket visar det sig vara av den äldre byggtekniken med bla träbjälklag och kloasangteknik.

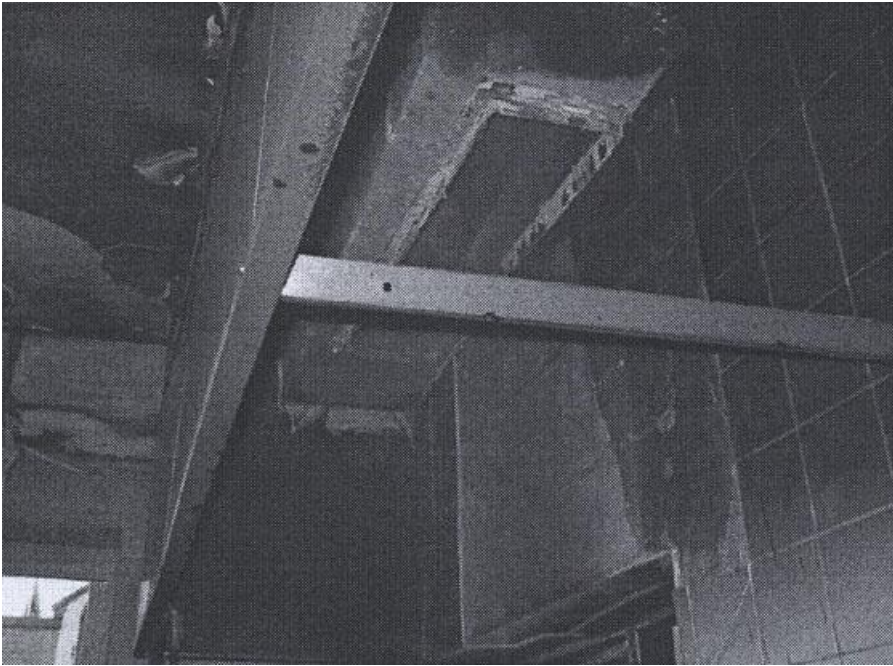
Den gemensamma köksventilationen ligger dikt an mot undertaket/bjälklaget.

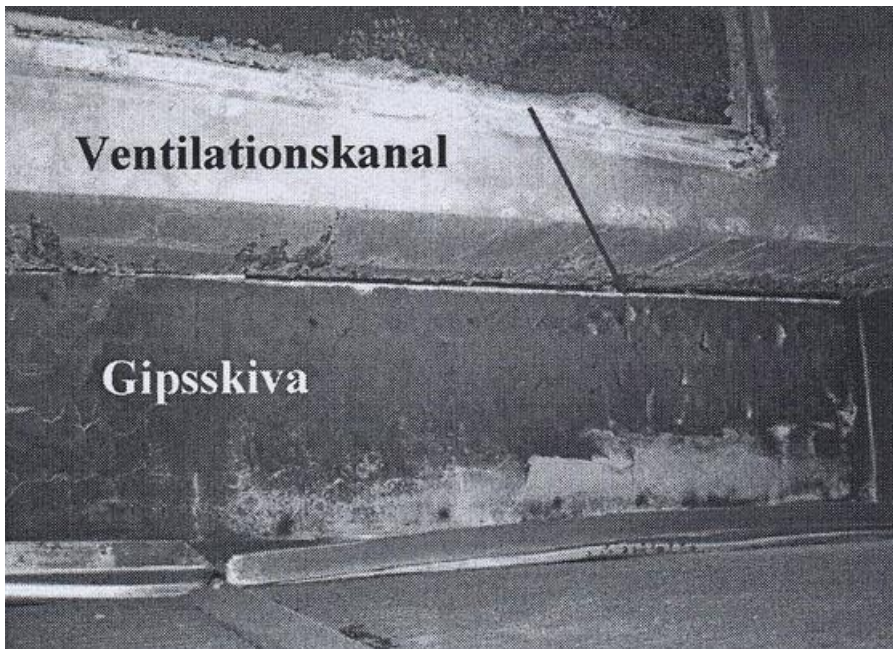
Startföremål för branden är frityroljan i fritösen. Det har inte funnits något tätslutande lock till fritösen. Den braspanna som användes var ej tätslutande och branden fortsatte. Branden har sedan spridit sig till ventilationskanalen och därifrån till träbjälklaget. I och med att gipsskivan inte har varit avskiljande mellan ventilationskanalen och träbjälklaget och slutat 0,5-1 cm från

ventilationskanalen har branden fått fäste i bjälklaget.

Fotot är taget rakt upp (ovanför fritösen/stekbord) och visar fläkten, ventilationskanalen och gipsskiva. Pilen pekar på glipan (0,5-1 cm) mellan gipsskivan och kanalen. Ventilationskanalen ligger dikt an mot bjälklaget.
