ALLMÄN INFORMATION

Anledning till undersökning

Att enligt lagen om skydd mot olyckor i skäligen omfattning utreda brandorsak, brandförlopp och hur insatsen genomförts vid brand i byggnad på X-vägen i X-by den xxxx-xx-xx klockan 15.30.

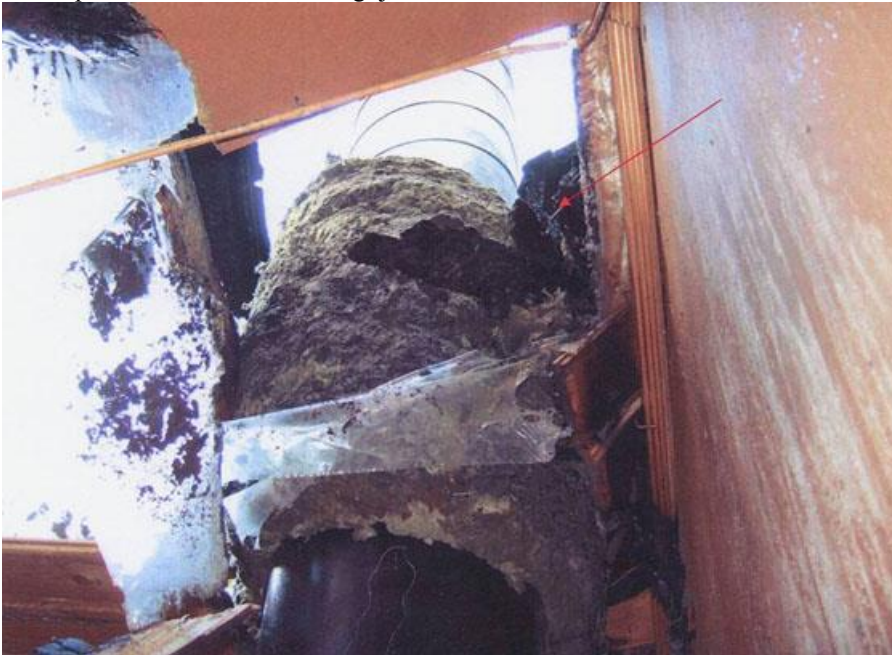
Bild 2.

I området kring skorstenen syns en träregel som är kraftigt utbränd. På denna regel finns även spikar fästa på två ställen, där ytterligare två träreglar har varit fästa. Dessa två reglar verkar ha varit placerade nära skorstenen. Bild 2 visar detta utrymme där pilen markerar en av spikarna där en avbrunnen träregel har suttit. En undersökning utfördes på byggnadens skorsten för att studera skorstenens konstruktion och dess brandpåverkan utifrån respektive inifrån. Rökröret klipptes upp för att se om det eventuellt förekom brister i rörets skarvar. Undersökningen visade inga tecken på dåliga skarvar eller inre skorstensbrand utan endast på yttre brandpåverkan. Vid undersökningen konstaterades mycket isoleringsmaterial av typen Gullfiber i området intill skorstenen.
