## **ANLEDNING TILL UNDERSÖKNINGEN**

Brand i fasad och krypvind i flerbostadshus som orsakats av en fyrverkeriraket som skjutits mot huset och hamnat på ett plåttak där gnistor eller lågor har kommit in under plåten och antänt isoleringsmaterial. Rökspridning skedde till två lägenheter.

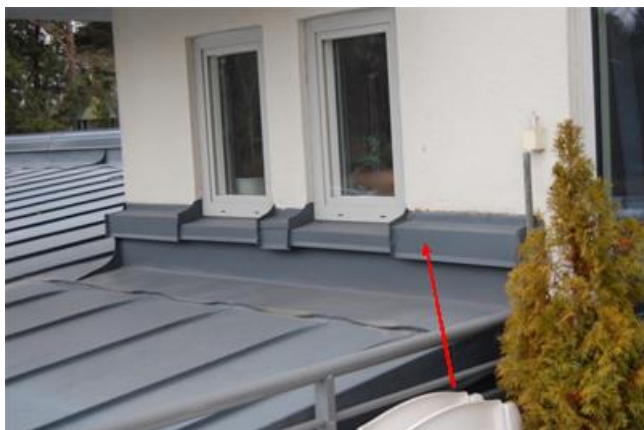
Så här såg plåttaket ut innan branden med plåtblecket. Under plåtblecket var ventilationsöppningen, (se nästa bild).

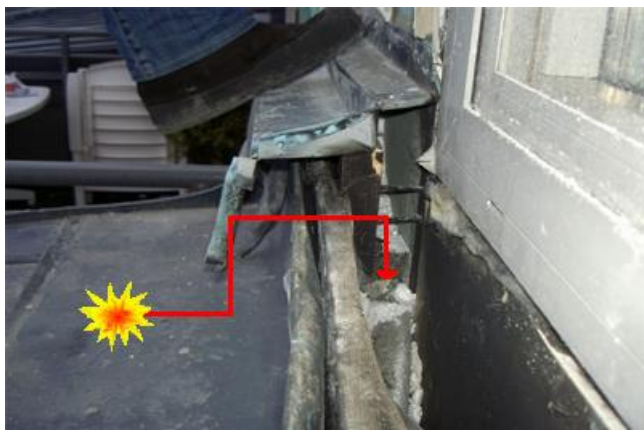
Branden har anlagts genom att någon skjutit fyrverkeriraketer mot huset. Gnistor eller lågor från den exploderande raketen som landat på plåttaket kom in på krypvinden via ventilationsöppningen under plåtblecket. Frigoliten på krypvinden antändes som i sin tur rann ner och antände träkonstruktionen.

Det här är en rekonstruktion av hur plåtblecket satt och visar ventilationsöppningen där gnistor eller lågor från raketen tog sig in på krypvinden och antände frigoliten.

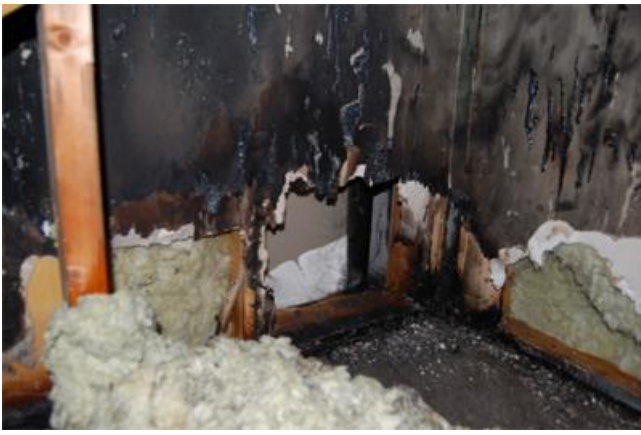
Inne på krypvinden syns tydliga spår av smält och bränd frigit som runnit ner på betongbjälklaget och antänt i träreglarna i väggarna.
