ORSAK TILL UNDERSÖKNING

Ladugårdsbrand i samband med målningsarbete.

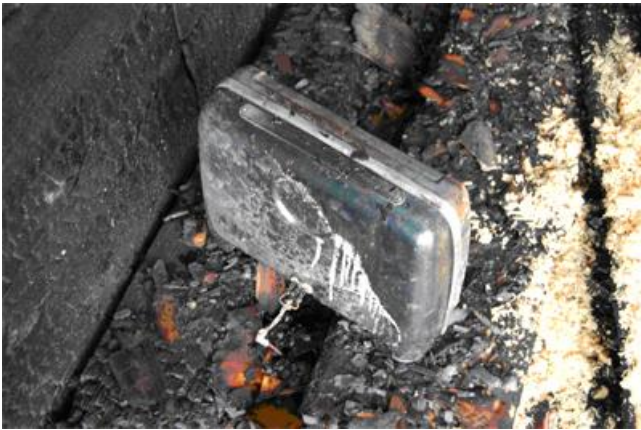
Branden har sannolikt orsakats av att plastpresenningarna kommit i kontakt med den heta strålkaminen. När plasten smält har den antänts och därefter spridit branden i byggnaden.

Strålkamin 1200 W.

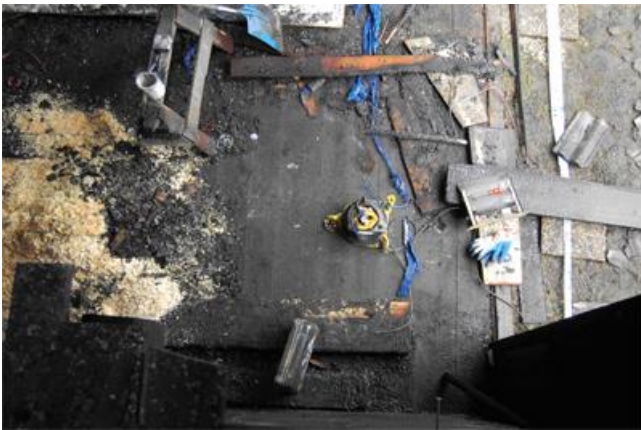
Primärbrandplats efter friläggning.

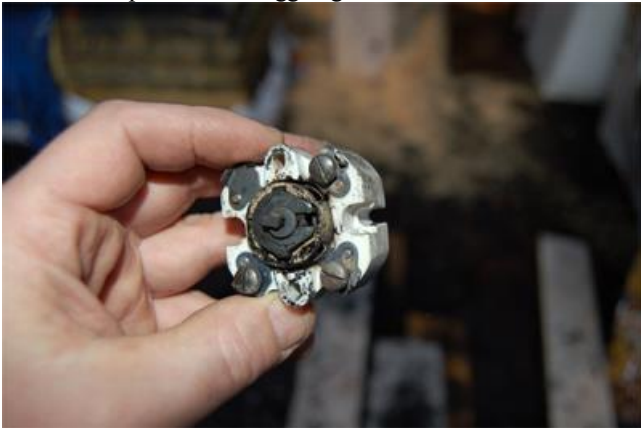
Strömställaren ställd på max effekt.
