ORSAK TILL UNDERSÖKNING

Brand i lackeringsanläggning

UNDERSÖKNINGEN UTFÖRD AV

Gert Lönnqvist, räddningstjänsten.

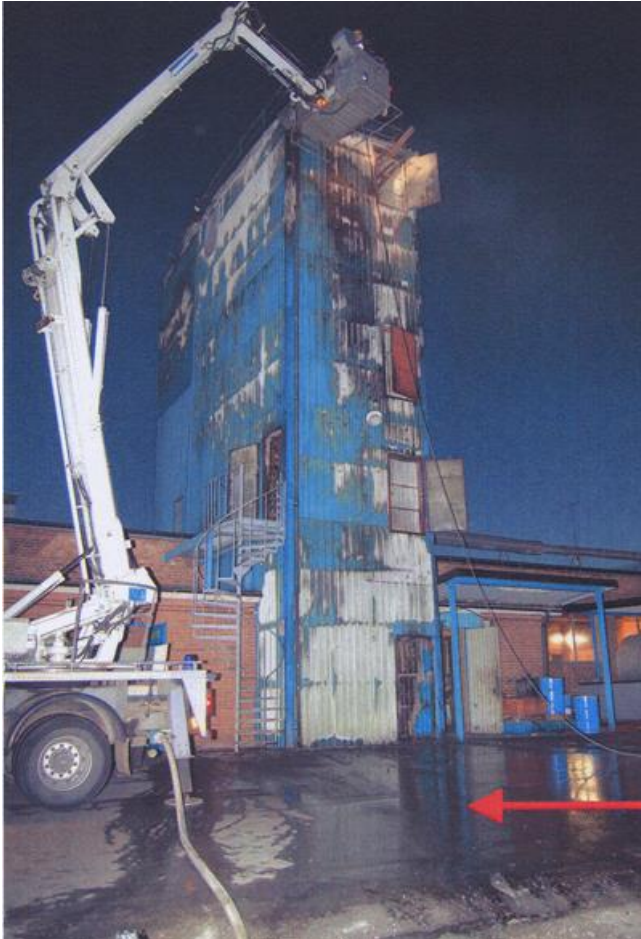
Brandskadorna sträcker sig över hela tornets höjd.
På marken brann utflödande vätska utanför byggnaden.

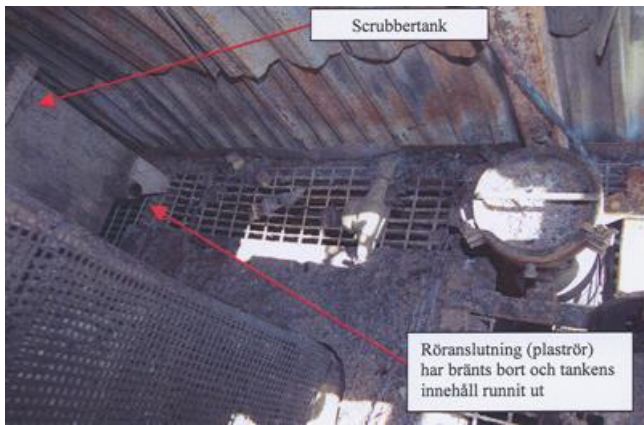
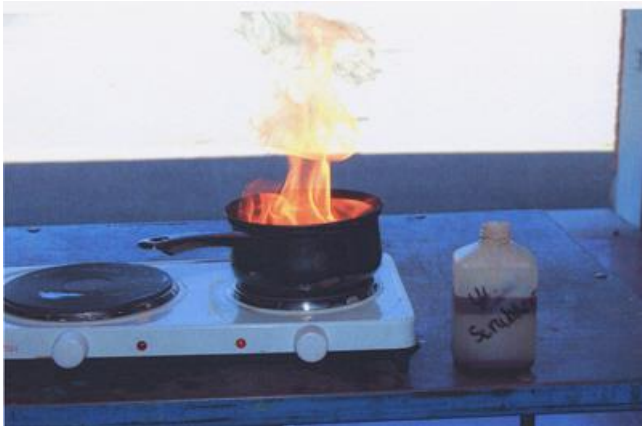
Prov 2. Vätskan kan ej antändas enl. förutsättning a. Vätskan kan antändas enl. förutsättning b och c och brinner sedan utan tillförsel energi.

Försöket visar att de ämnen som tvättas ut i scrubbern är brännbara i de delar som är koncentrerade. Scrubbertankens innehåll bör dock endast kunna innehålla ca 30 liter brännbar blandning. Man kan dock konstatera att den brännbara fraktionen finns i tankens övre del och förmodligen runnit över vid överfyllning av cisternen. Det är tänkbart att sådan blandning smittat ventilationsrörens isolering och gjort denna brännbar i de delar som smittats.

Provedning av scrubbervätska. Antändning kunde ske termiskt i vätskeprov från scrubbertankens övre vätskeskikt. Antändning direkt med öppen låga kan ske om vätskan först upphettas kraftigt.
