ALLMÄN INFORMATION

att enligt lagen om skydd mot olyckor i skäligen omfattning utreda brandorsak, brandförlopp och hur insatsen genomfördes vid ett automatiskt brandlarm på X-servicehus i X-by fredagen xxxx-xx-xx.

Brand i Värmefilt

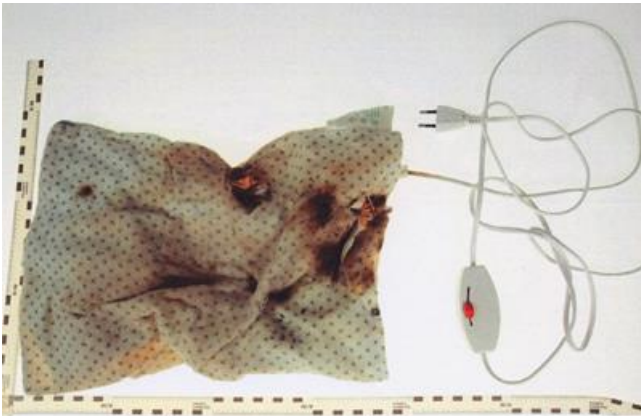
Branden i värmefilten startade tekniskt sett på grund av att en av de två termostaterna, som skall begränsa temperaturen i filten, varit ur funktion.

Vid undersökningen kontrollerades brytaren på elkabeln men inga fel kunde uppmärksammas på den. I själva värmefilten fanns två termostater. När dessa termostater undersöktes närmare visade det sig att den ena av de två termostaterna, inte delade på sig, utan släppte igenom spänning trots att värmetalet hade passerat gränsen för termostaten.

Värmefiltar orsakar många bränder i Sverige varje år. Det är därför viktigt att äldreboenden inom X-by kommun tillser att det i framtiden finns rutiner för att det inte förekommer värmefiltar som är slitna eller alltför gamla.
