SAMMANFATTNING

Brand hade uppstått i isoleringen till en kremationsugn pga. läckande diesel som värmts upp över antändningstemperaturen på 220 C.

Krematoriet, X-vägen X-stad.

Brand på utsidan av krematorieugnen.

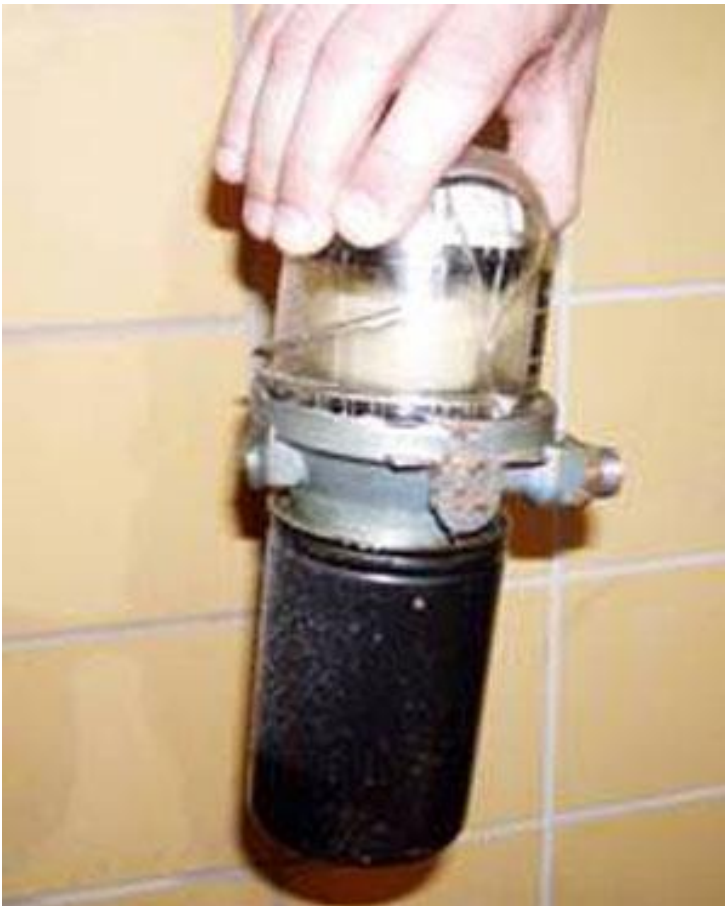
Oljefilter med bristning i höljet fanns kvar på platsen. Ugnen var klädd med första ett lager tegel, sen ett lager mjuk keramisk isoleringsfilt och sen ett lager hård isoleringsskiva typ Märke X (identifierat märke). En stor del av isoleringen hade fått tas bort under släckningsarbetet. Rummet för ugnen var rök- och sotskadad.

Enligt MM har det läckt olja från ett oljefilter intill ugnen den yyyy-yy-yy. Den oljan har till viss del runnit ner på golvet men till viss del även kommit in i isoleringen. Oljan på golvet och utsidan av ugnshöljet har sugits upp med absorberingsmedel. Personalen på plats har själva hanterat problemet. Ingen åtgärd gjordes då med isoleringen. På morgonen zzzz-zz-zz sker autostart av ugnen cirka kl. 04.30 (enligt normal rutin). Ugnen värms då upp till drifttemperatur cirka 800°C för att kunna gå i drift på morgonen. När personalen kommer cirka klockan 06.45 så ljuder brandlarmet (ej vidarekopplat) och de observerar direkt att det brinner. Räddningstjänsten larmades och ett första släckförsök görs. En andra släckinsats får sen göras senare på dagen där en stor del av isoleringen tas bort.

Dieseln i isoleringen har på morgonen värmts upp till först en temperatur överstigande flampunkten (cirka 55°C) och sen till antändningstemperaturen (cirka 220°C). Förutsättningarna med brännbar gas från dieseln. Luft i och intill isoleringen och tillräcklig antändningstemperatur har gett en brand i isoleringen.

Oljefiltret som har spruckit och gett oljeläckan.

Vid en allvarlig händelse bör utomstående expert eller kunnig person kontaktas för att hjälpa till med en bedömning redan vid oljeutsläppet. Det automatiska brandlarmet (det som larmade) bör vara vidarekopplat till räddningstjänsten.
