ORSAK TILL UNDERSÖKNING

Brand i sågverk orsakad av heta arbeten

UNDERSÖKNING UTFÖRD AV

Gert Lönnqvist, räddningstjänsten X-stad

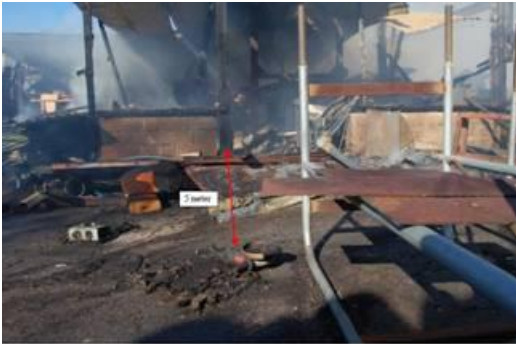
Branden har med all sannolikhet orsakats av de gnistor som uppstått vid skärning med vinkelslip i en stålplåt utanför sågverksbyggnaden. Gnistorna har antänt det spån som fanns i anslutning till byggnaden och därefter spridits i sågverket.

Bild 3. Primärbrandplatsen, arbetsplats för entreprenören.

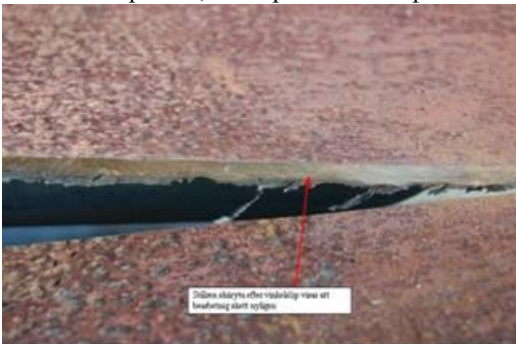
- Arbetet med vinkelslip har utförts i anslutning till brandstart.
- En vinkelslip finns kvarlämnad på marken, utanför byggnaden.
- En järnplåt, 5 meter från byggnaden, har ett färskt ej avslutat snitt

från en vinkelslip.

Bild 5. Den bearbetade stålplåten.
