BESKRIVNING AV BYGGNADEN

3 våningars trävilla

Explosion i expansionskärl

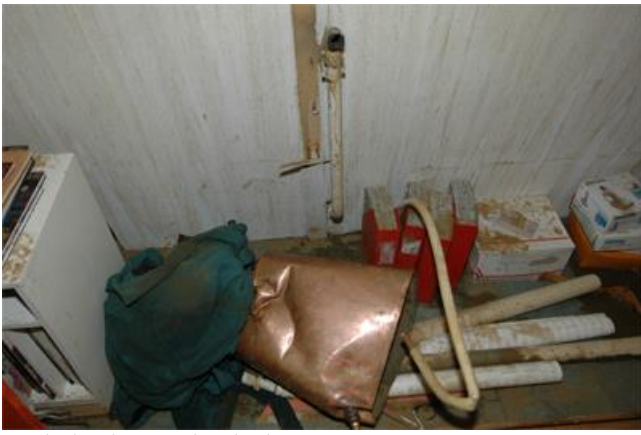
Larmet inkom som brand i villa. Vid framkomsten så upptäcktes att det var fullt med vattenånga på plan 2 och 3. Det visade sig att det var expansionskärlet som rämnat. Familjen var hemma under kvällen och hade under en period hört ”konstiga ljud med bangar och dunsar” i huset innan smällen kom. 2 ungdomar befann sig i ett angränsande rum till vindsutrymmet där kärlet fanns. De utrymde genom som de uppfattade det då, tät rök. Frun i huset larmade SOS om att det brann. De såg ”rök” från vindsplanet. Senare förstod de att det var vattenånga. Mannen i huset sprang då ned i källaren och stängde av oljepannan som fortfarande gick. Vattentemperatur mätaren stod då på över 110 grader. Expansionskärlet har slitits loss från infästningarna till tillvattnet från pannan samt röret som leder upp på taket (avlufningen). Det slog sedan emot en skjutvägg som gick sönder. Vattenskadorna blev begränsade då det endast var ca 30 liter kvar i kärlet. Ånga fortsatte att strömma ut ur röret från pannan relativt lång stund tills panntempen sjunkit.

Oljepannans termostat hade slutat fungera. (Inställd temp var 70 gr.)

Vattnet kokade upp i kärlet som under en tid kunde släppa ut övertrycket och ångan. (Svart vatten syntes på taket) När sedan trycket ökade ytterligare så räckte inte avluftningen till. En klump av rost mm, ca 2 cm i diameter, hittades i rummet. Denna har troligen blockerat avluftningen så pass mycket att övertryck uppstod.

Kärlet rämnade. Det bekräftades senare, av rörfirman, att termostaten var ur funktion.

Kontrollera och ev. byta ut gamla anläggningar efter en viss tid. Koppla även tryckmätaren till en säkerhetsbrytare på pannan.
