ANLEDNING TILL UNDERSÖKNINGEN

Brand i villa, X-vägen i X-by, X-stads kommun, onsdagen xxxx-xx-xx.

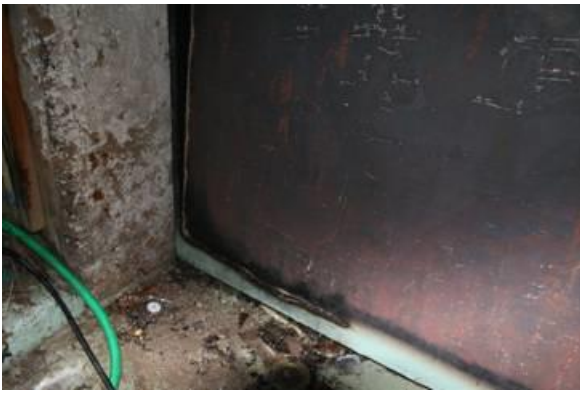
Byggnaden är ett trähus med tegeltak som uppfördes 1912. Under årens lopp har huset byggts om och byggts till vid flera tillfällen. I källarplanet finns ett pannrum, tvättstuga och förrådsutrymmen. På plan ett finns vardagsrum, kök, toalett och hall. På plan två finns sovrum och allrum. Vid undersökningen konstaterades att primärbrandplatsen var i pannrummet. Hantverkaren hade tagit på sig jobbet med att dela oljetanken och frakta bort den. Han tömde tanken med hjälp av en el-pump och fyllde sedan i cirka 50 liter vatten i tanken. Sedan började han såga i tankens gavel med en tigersåg. Eftersom arbetet flöt långsamt bytte han verktyg och tände skärbrännaren. När lågan närmade sig vätskeytan antändes rester av eldningsolja som flutit upp på vattenytan.

Branden startade när lågan från skärbrännaren nådde eldningsoljan på vattenytan.
