SAMMANFATTNING

För Räddningstjänsten X-stad

PROTOKOLL

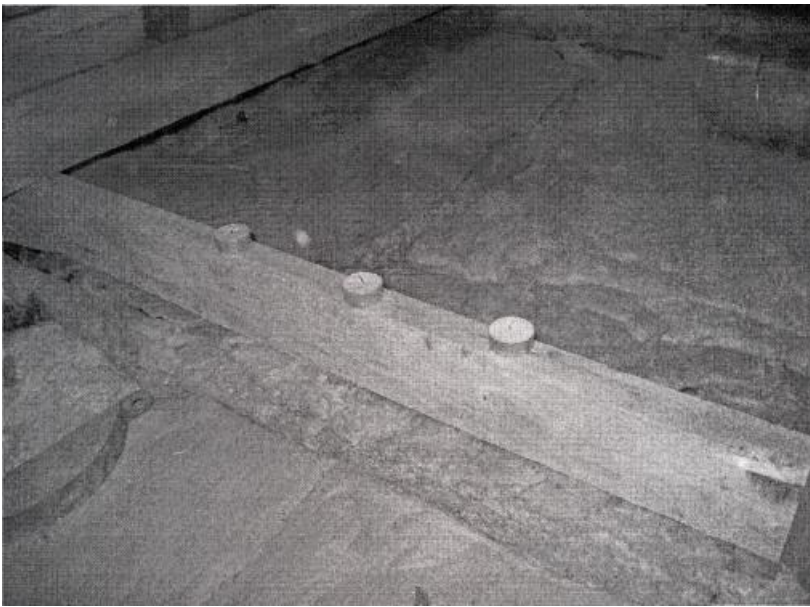
Bild 2. Tre av totalt ett 30-tal värmeljus

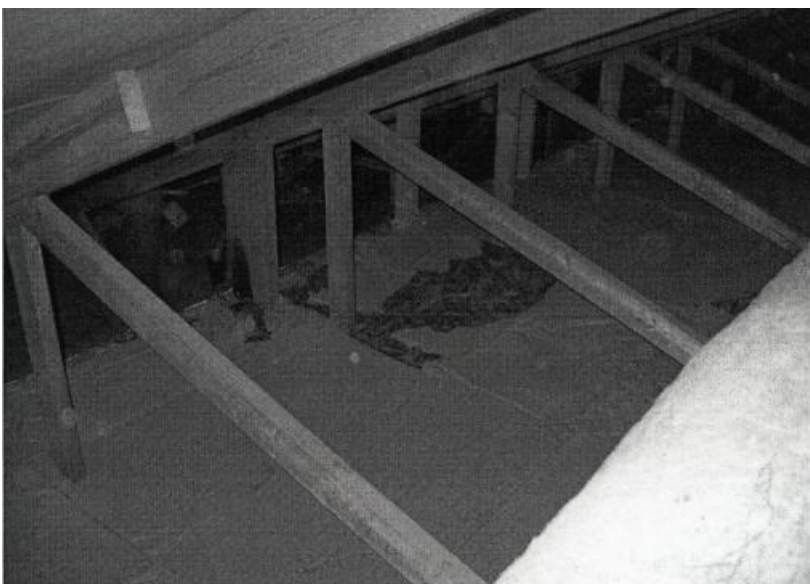
Bild 6. Ljus fanns överallt...
