SAMMANFATTNING

För Räddningstjänsten X-stad

PROTOKOLL

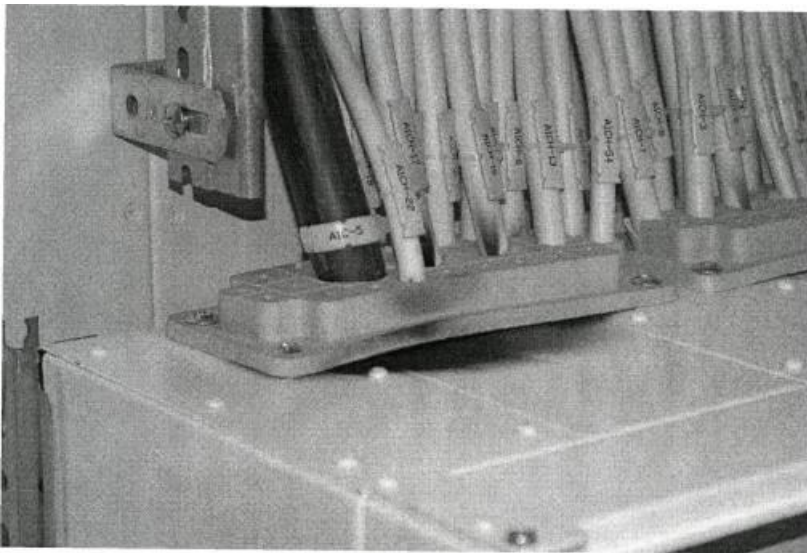
En dåligt åtdragen anslutningsplint orsakade överslag vilket fick en av kablarna att överhettas så pass att plasten runt kabeln glödde. Därav den typiska plastlukten. Brandlarmet löste inte ut trots kraftig röklukt i området runt elcentralen. Ska undersökas ytterligare.

Tydliga tecken på värmepåverkan

Elentreprenören får i uppdrag att kolla alla anslutningsplintar. Kan i viss mån göras med värmekamera.

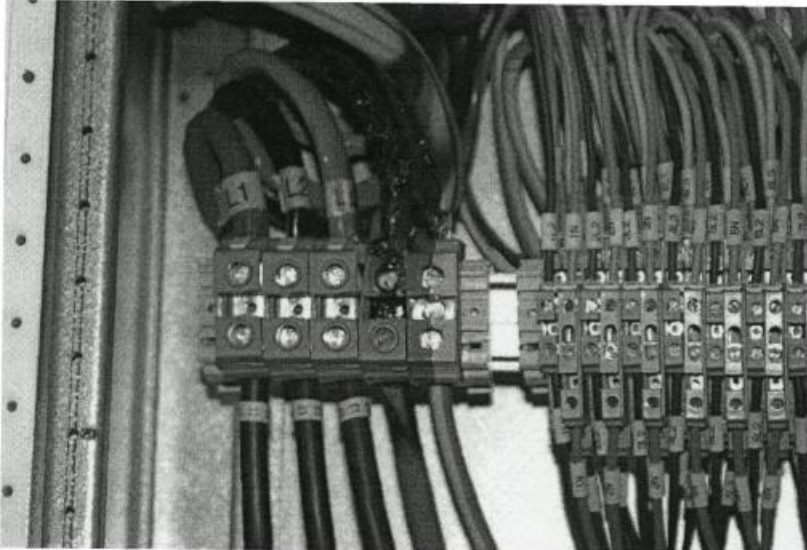
Ännu tydligare!
