INLEDANDE BESKRIVNING

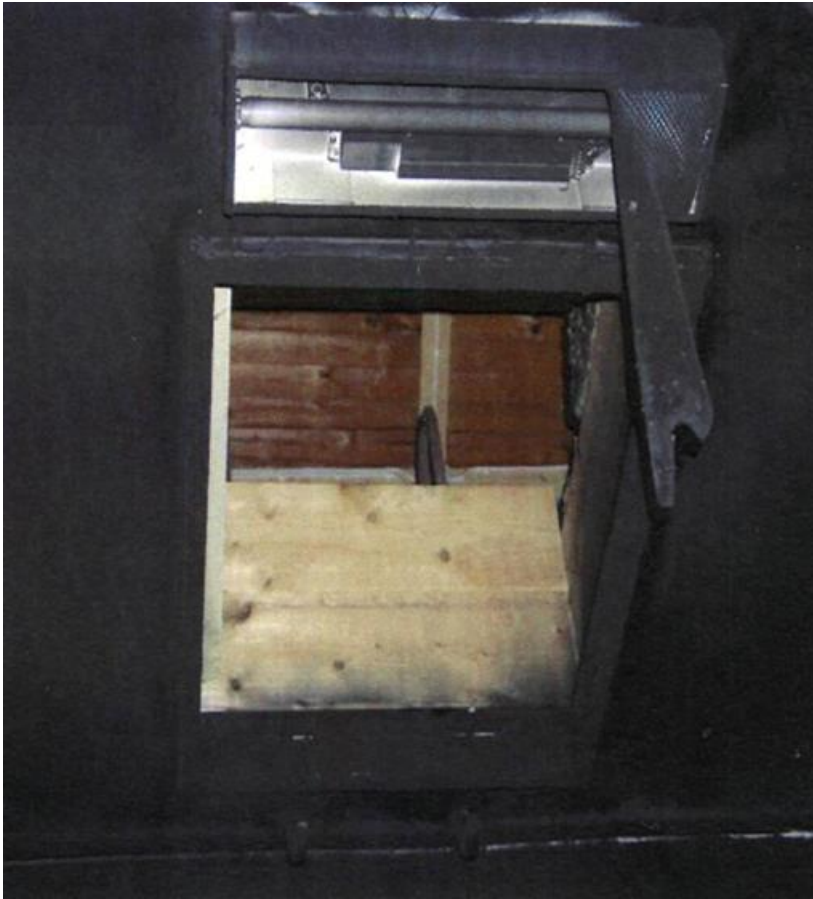
Elen till lägenheten var avstängd och kan därför uteslutas som en anstiftare till branden. Lägenhetsdörren har stått öppen under brandförloppet och detta medförde en kraftig rökspridning till trapphuset. Även luckan upp till vinden var påverkad av värmen och röken, den har dock stått emot så att ingen spridning av branden skedde till vindsutrymmet. Tillfälligheter spelade en roll i varför inte branden spred sig till vinden då man kan skönja sotbeläggning på träregeln innanför luckan. Vid en brandspridning till vinden hade scenariot blivit ett helt annat då hela vinden är O-sektionerad.

Lucka upp till vinden.
