## **PLATSBESKRIVNING**

## **SKADEOMFATTNING**

## **BRANDORSAK**

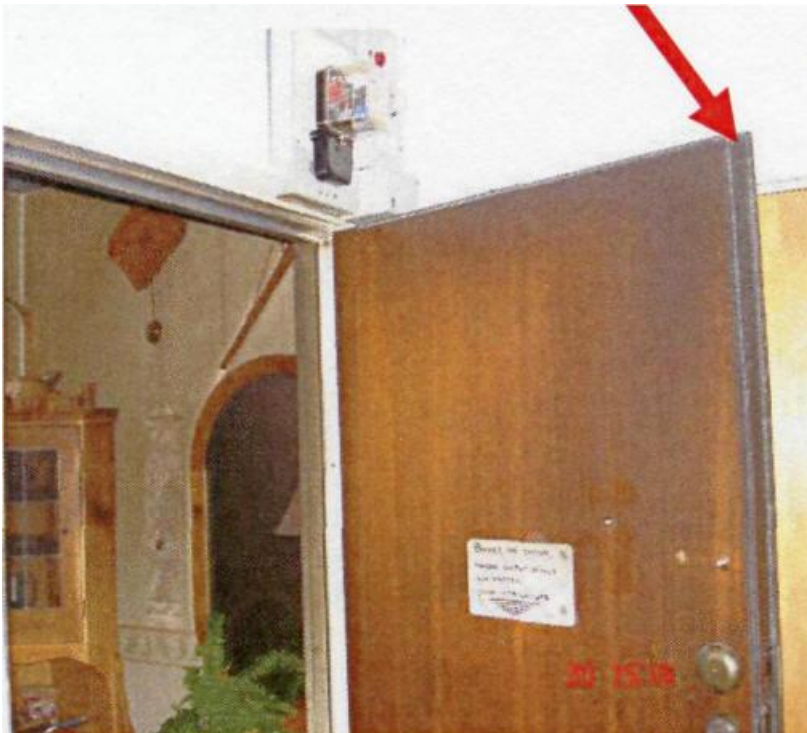
Rejält sotigt upp till runt kanterna på ytterdörren.
