## **INLEDANDE BESKRIVNING**

Brand i EU-moped.

Anlagd med uppsåt.

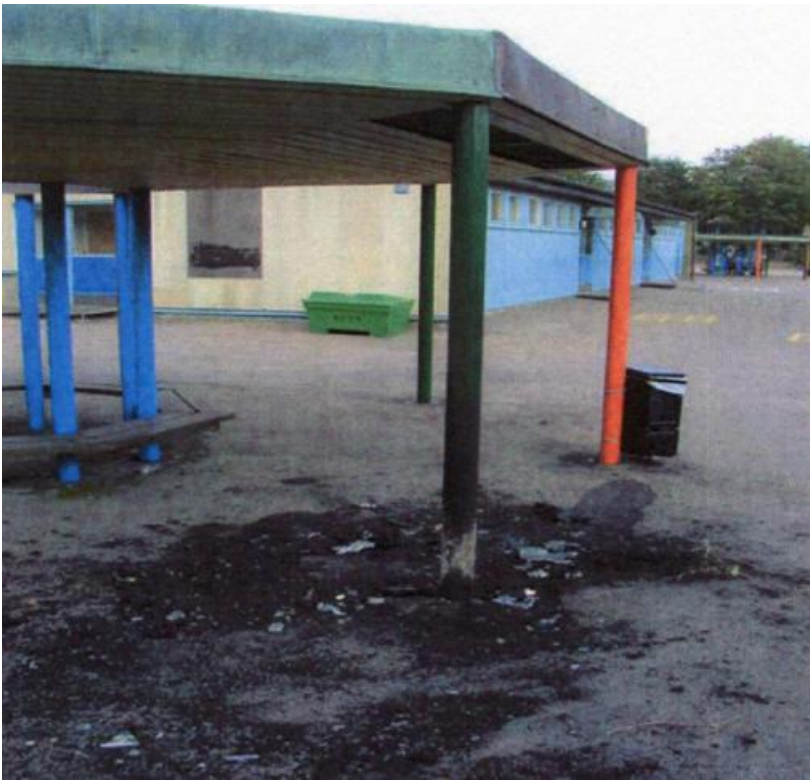
Totalt utbränd EU-moped, skador på markbeläggningen och mindre skador på byggnaden.

Skadorna på markbeläggning och byggnad.
