## **SYFTE/ANLEDNINGEN TILL UNDERSÖKNINGEN/ERFARENHETSÅTERFÖRING**

## **BRAND/OLYCKSORSAK**

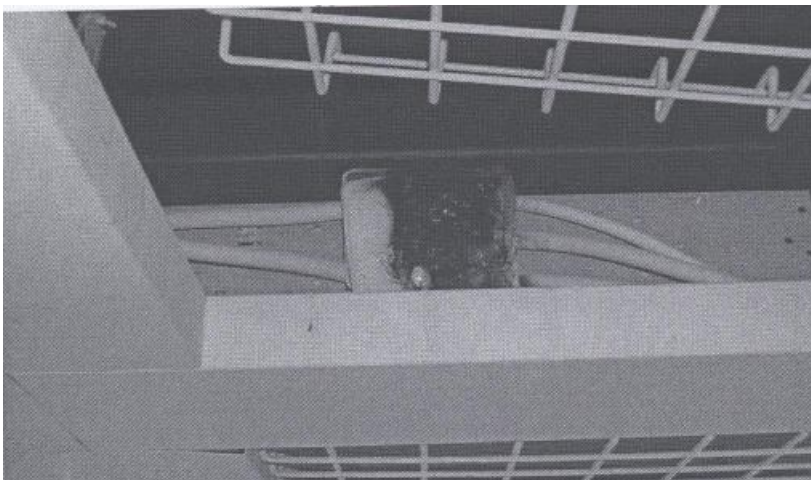
Förmodad värmeöverföring/kortslutning i kopplingsdosan. Kopplingsdosan skickas till räddningstjänsten av XX under vecka 6, för undersökning av Elsäkerhetsverket.

Kunder i affären observerade att det knastrade från kopplingsdosa för el ovanför innertak av galler samt observerade att det kom rök från den. De kallade på personal som tog med pulversläckare till platsen. Vid släckningstillfället hade ca 20-25 cm höga lågor uppstått, som släcktes snabbt. Övrig personal utrymde XX på kunder, ringde 112 - SOS, mötte upp räddningstjänst och anvisade väg in, vilket uteslöt tveksamheter och kortade ned insatstid för räddningstjänsten.

Kopplingsdosan framifrån.

- Rengöring av elutrustning vid innertaksgaller, speciellt ovanför grilldisk samt övervägande om elrevision rekommenderas.

Åtgärdsförslag: Behovsinventeras och genomför snarast.
