PROTOKOLL ÖVER BRANDUTREDNING

Brand i lägenhet under renovering. Uppdraget är att undersöka orsaken till uppkomsten av branden i anslutning till elinstallationerna i en garderob. Uppdraget beställt av Brandkontoret genom NN.

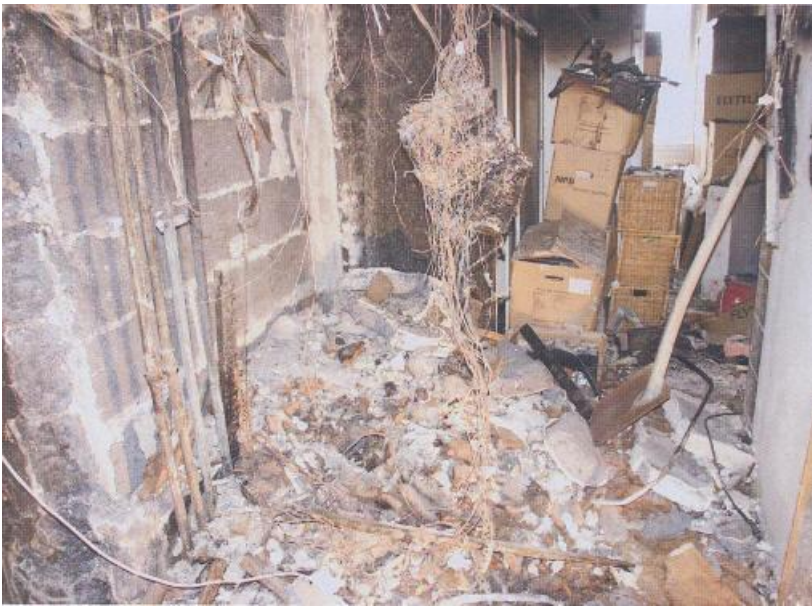
Mitt i bilden hänger resterna av en el-central. Högen som syns på golvet är den nedrivna väggen.

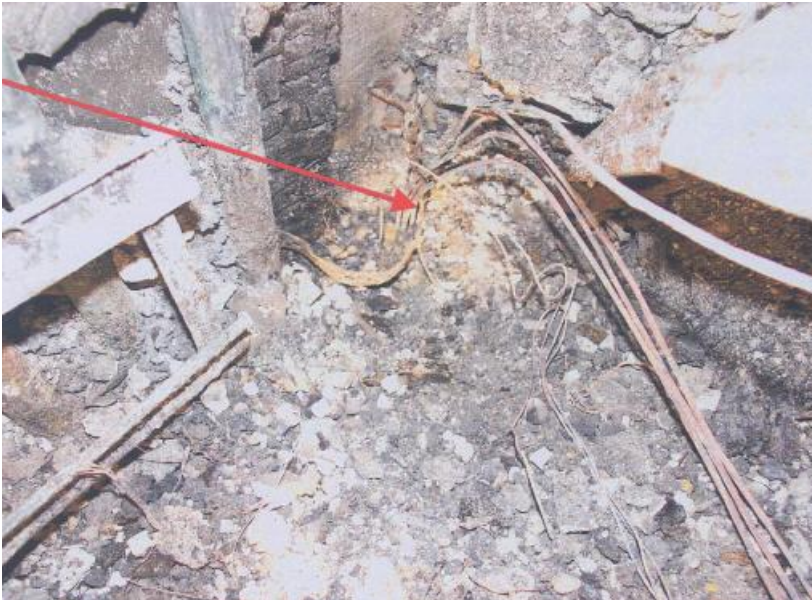
Vid undersökningen har det framkommit att branden startat genom elektrisk brandorsak. Då det fanns överledningsskador på matarkabeln så är det min bestämda uppfattning att detta är den primära platsen för brandställen. Hade branden startat uppe i el-centralen hade säkringarna i mätarcentralen löst ut och inga överledningsskador hade uppstått på matarkabeln. Matarkabeln har med största sannolikhet skadats vid montering eller de byggnadsarbeten som skett i lägenheten. Överledningsskadorna på matarkabeln ligger i nivå med det fastband som syns på bild 6.

Bild 4. Bilden visar rester av matarkabeln.

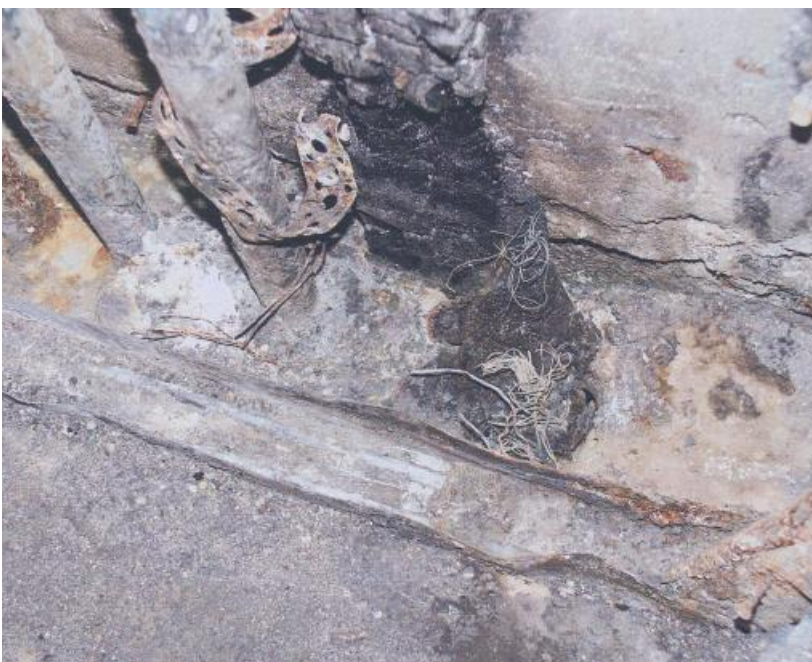
Bild 8. Hålet för inkommande kabel efter att kabeln har avlägsnat.
