PROTOKOLL ÖVER BRANDUNDERSÖKNING

Brand och explosion i restaurang, när det var fullt med gäster i lokalen.

Roland Sanden X-stads Brandförsvär

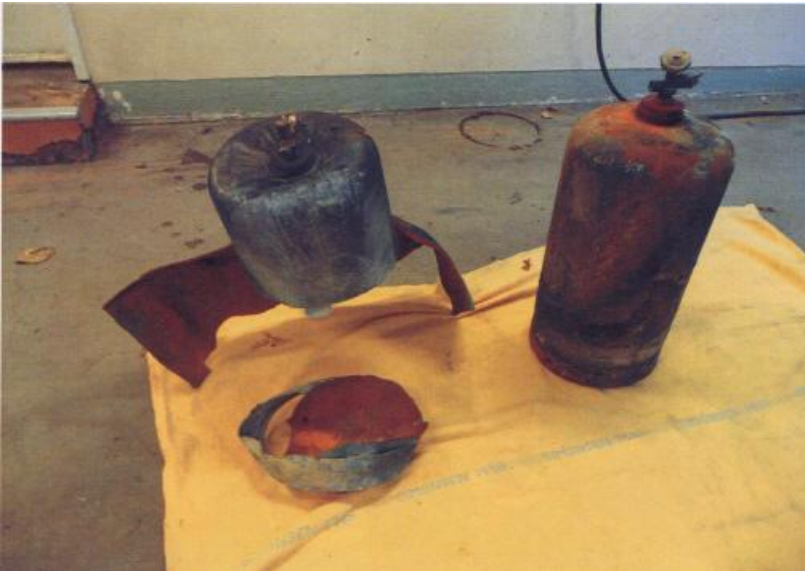
Ca 3-4 min senare så exploderar en av gasolflaskorna. Vid explosionen så flög det glas och metalldelar ut över torget och märkligt nog så kom ingen som vistades på torget till skada.

Att gasolflaskor kan explodera snabbt under speciella förhållanden. Troligen har i detta fall en av gasolflaskorna som börjat brinna haft fritt utströmmande gasol brinnande direkt mot den gasolflaska som sedermera exploderade. Vi har inte kunnat finna någon reducering ventil monterade på någon av gasolflaskorna, och installationen visar även på att det inte funnits reduceringsventil monterade på gasolflaskorna.

Gasolflaskorna som låg i brandsresterna. Den vänstra har tydliga intryckningsskador i toppen på flaskan. Den högra har skador på gasolvetilen.

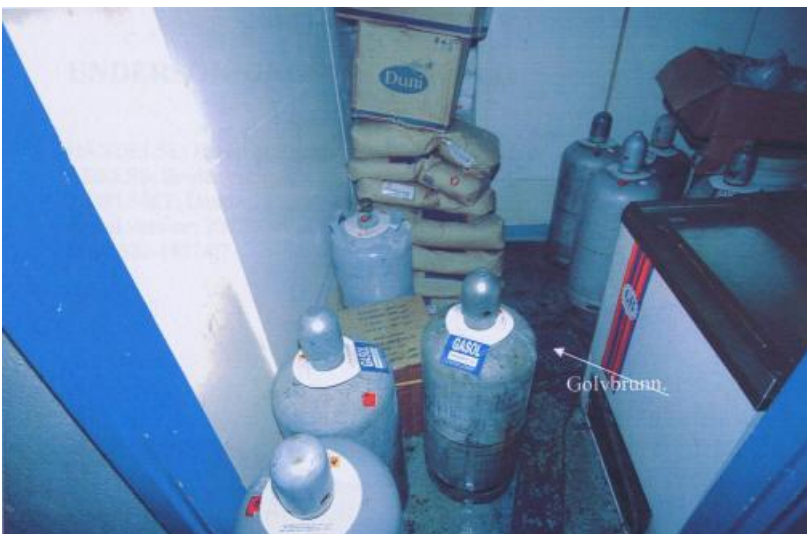
Gasolen har förvarats fritt stående i restaurangen utan något brandskydd eller skydd mot utläckande gasol. Det var även en gasolslang på ca 6-7 m (får max vara ca 1,5m) mellan förbrukare och gasolflaskan, slangen var dragen på golvet och genom en vägg helt oskyddad. El-utrustning var i mycket nära anslutning på golvet och runt omkring gasolinstallationer och förvaringen. Installationerna var utförda av ägaren till restaurangen. Det förvarades även ytterligare en gasolflaska i restaurangen stående i en gång. Förrådsutrymme i källaren tillhörande restaurangen förvarades det 8 stycken P 19 flaskor helt oskyddade mot brand och läckage, förrådet ansluter till en stor lastgata underjord.

Totalt var det 11 stycken gasolflaskor typ P 19.

Gasolflaskorna som förvarades i källarförrådet till restaurangen, och som ansluter till lastgatan för köpcentret. Bilden talar sitt tydliga språk om förvaring.
