UNDERSÖKNINGEN UTFÖRD AV

Jan Klauser, Brandmästare

UPPLYSNING OM BRANDEN

Brand i en husvagn på en campingplats, X-by xx-xx-xx, klockan 05:03:57.

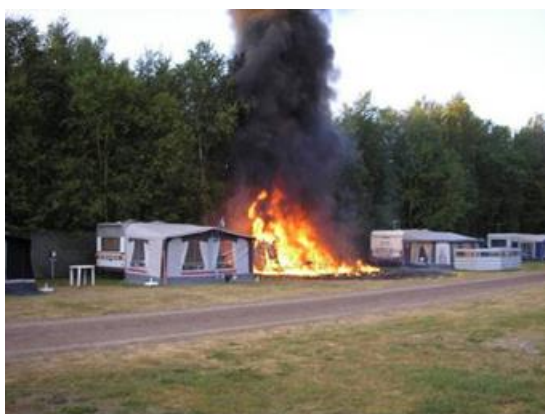
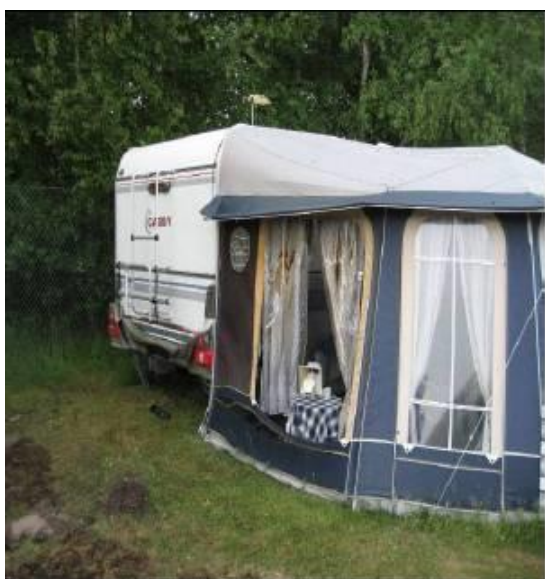
Skador på de bägge husvagnsekipage som var grannar till den husvagn som brann.

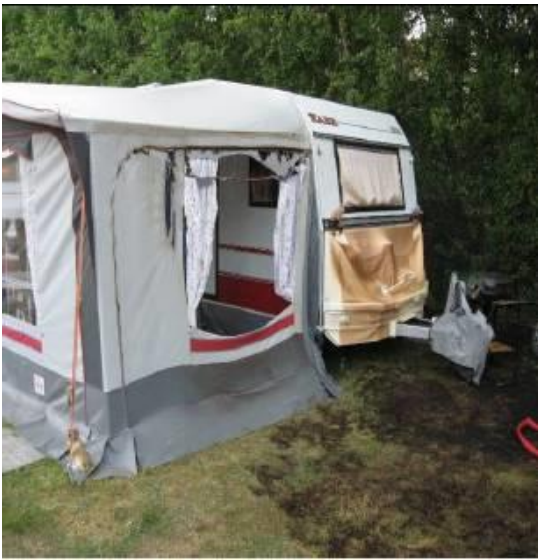
Bägge uppvisar mycket kraftiga skador som är försakat av värmen från branden.
