ANLEDNING TILL UNDERSÖKNING

Brand och rökutveckling metallindustri (gjuteri)

UPPDRAG

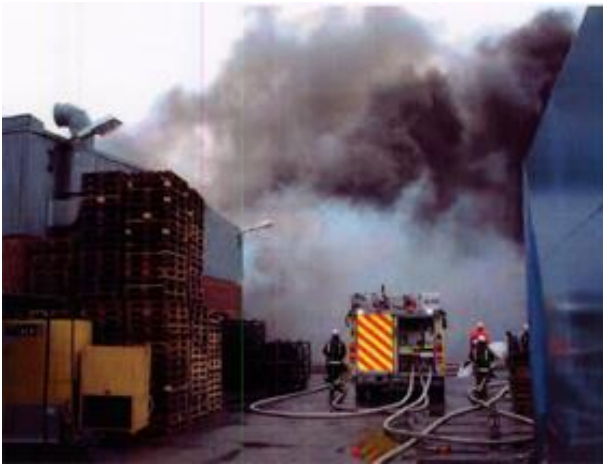
Infarten till den sydöstra sidan av byggnaden, och den 1:a angreppsvägen (SO).

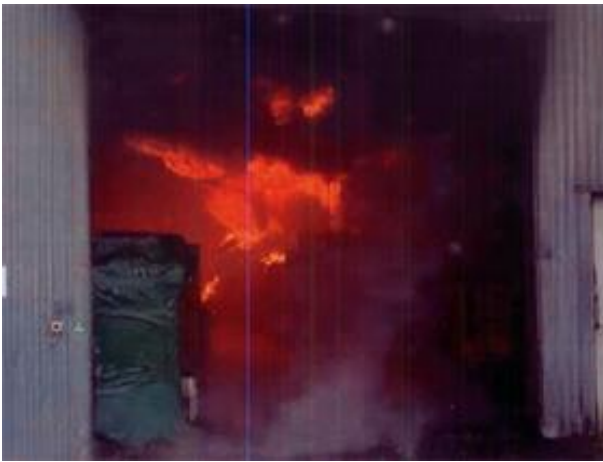
Branden har enligt vittnesuppgifter från gjuteriets personal startat i eller i anslutning till kompressorn i kompressorrum.

1:a angreppsvägen (SO), där kompressorummet finns ca 10 meter in till höger.

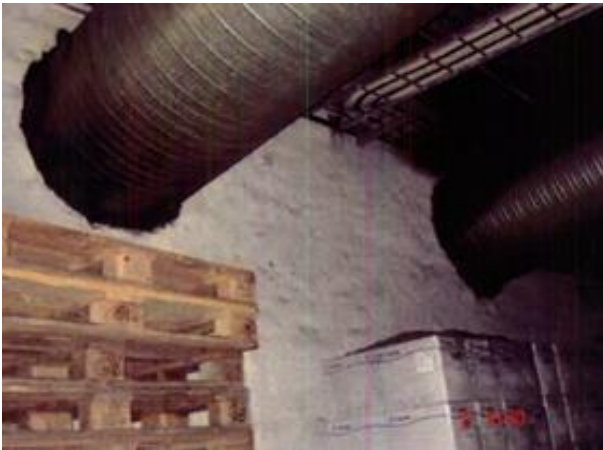
Ytterväggarna/tegelväggarna fungerade bra som avskiljning, utan att för den delen vara avsedda för detta. Där fanns många hål, genomföringar i främst väggen mellan byggnad A och C. Men tillsammans med övriga åtgärder från räddningstjänstens sida utgjorde de en avgörande grund, för att branden begränsades till just denna del av byggnaden.

Genomföringar mellan brandhärjad del och produktionslokaler i byggnadens sydvästra del, byggnad B.
