Grillplats i skogen

ANLEDNING TILL UNDERSÖKNING

Skogsbrand, 50 Ha, p.g.a. ej släckt grill

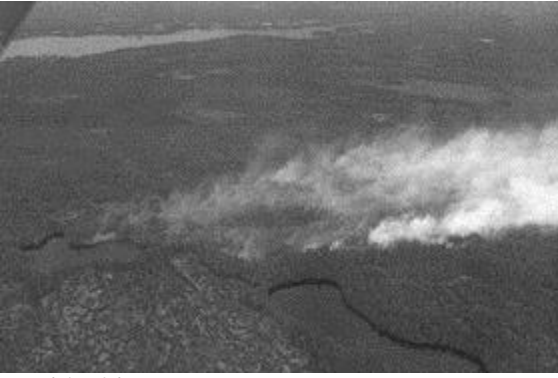
Området från ovan

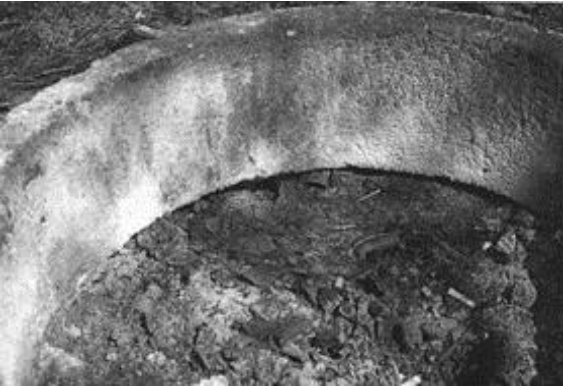
Den inriktades på den ordnade platsen för övernattnings som finns på en udde vid sjön Z. Där finns en "grill" bestående av en cementrör ring med måtten 70 cm diameter och en höjd av 18 cm, med tillhörande grillgaller av sträckmetall, 75x75 cm. Ringen ligger direkt på markens humus lager, inga rester av obrännbart material kunde hittas i botten av röret. I östlig riktning syns tydliga spår av att branden "krupit" ut under cementringen. Några spänningsförande aktiviteter i atmosfären (åska) har inte förekommit vid tidpunkten för brandens utbrott.

Bilden tagen på insida, något grusmaterial finns inte i ringen. Spår finns även på hur glödbanden krupit ut.

En dåligt konstruerad och bristfälligt utförd "fast eldstad" har troligen lurat den som använt grillen. Gör man en grill med cementrör bör den ha tillräcklig höjd så att man kan lägga åtminstone 10 cm bärlager (grus) i botten, för att förhindra glödbrand att äta sig neråt. Även att är man i naturen och grillar så har man ansvar för att tillse att all glöd är släckt innan man lämnar

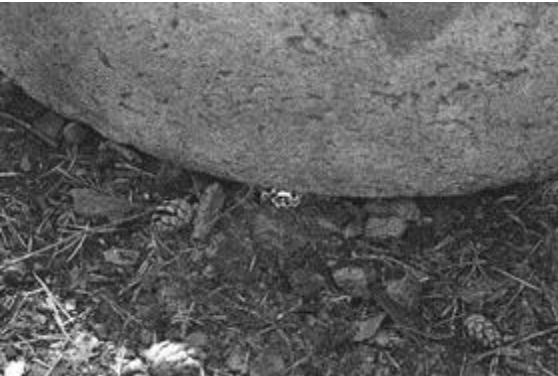
Bilden visar bara den undermåliga konstruktionen/utförandet. Ringen ligger lös uppe på marken.
