Brand i elmätare

Magnus Rydberg, Brandutredare/Brandmästare

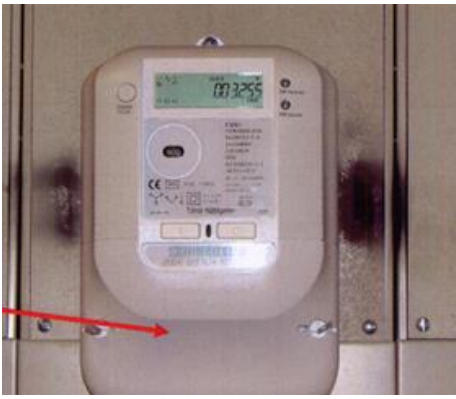
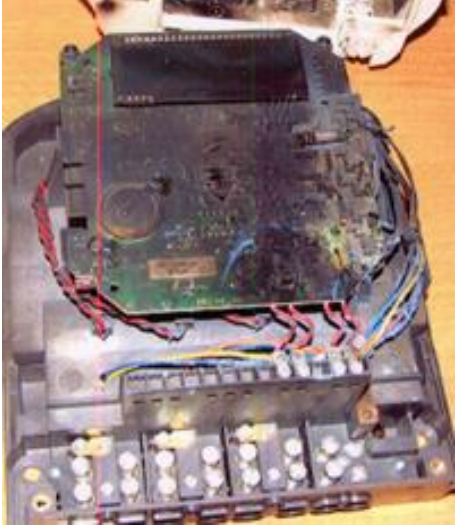
Ny elmätare till Y-huset installerades i början av september 2009. Mot slutet av oktober troligtvis vid 23 tiden går strömmen på Y-huset. På morgonen när personalen kommer till arbetsplatsen upptäcker de att de är strömlösa. Efter kontroll visar det sig att det har varit en brand i en elmätare som försörjer Y-husets verksamhet. Displayen är sotig och det är sot på väggen på bäge sidor om mätaren.

Elmätaren är brand och rökskadad. Lokalerna är oskadade. Den här rapporten omfattar ej sekundärskador som kan ha orsakats av elavbrottet i fastigheten/verksamheten.

Utvändigt ser mätaren oskadad ut förutom att displayen är sotig samt lite sot på sidorna. Likaså är ena sidan av kretskortet oskadat vid första okulärbesiktningen.

Troligtvis tekniskt fel.
