## ALLMÄN INFORMATION

### Anledning till undersökning

Att enligt lagen om skydd mot olyckor i skäligen omfattning utreda brandorsak, brandförlopp och hur insatsen genomfördes vid brand i byggnad på företaget D-företag AB i S-staden måndagen den ee-ee-ee.

D-företag Y-vägen S-staden.

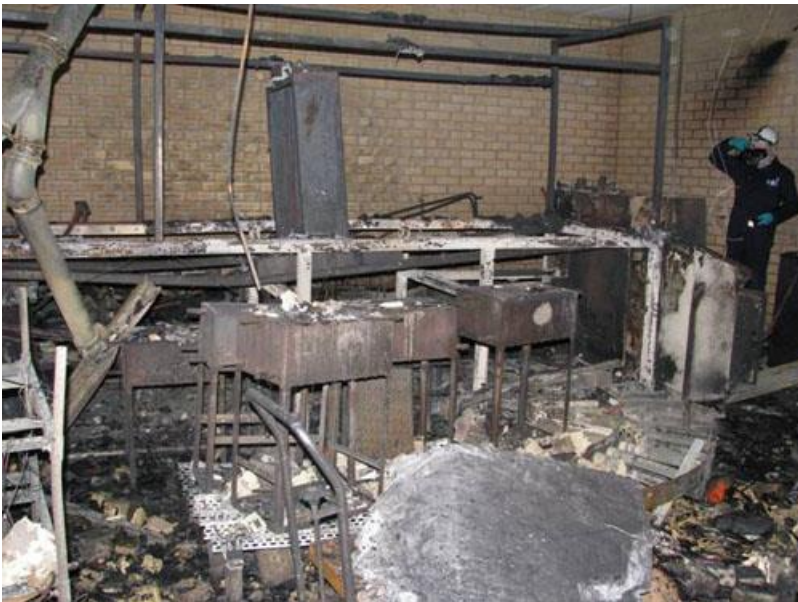
Bild 1. Visar Jetaliseringsanläggningen.
