INLEDNING

Byggnad/Objekt

Livsmedelsbutik, byggnaden är i ett plan, utförd som Br 2-byggnad Utomhuslager i träkonstruktion som är påbyggt mot gammal yttervägg i tegel. Byggnadsår slutet på 1960 talet.

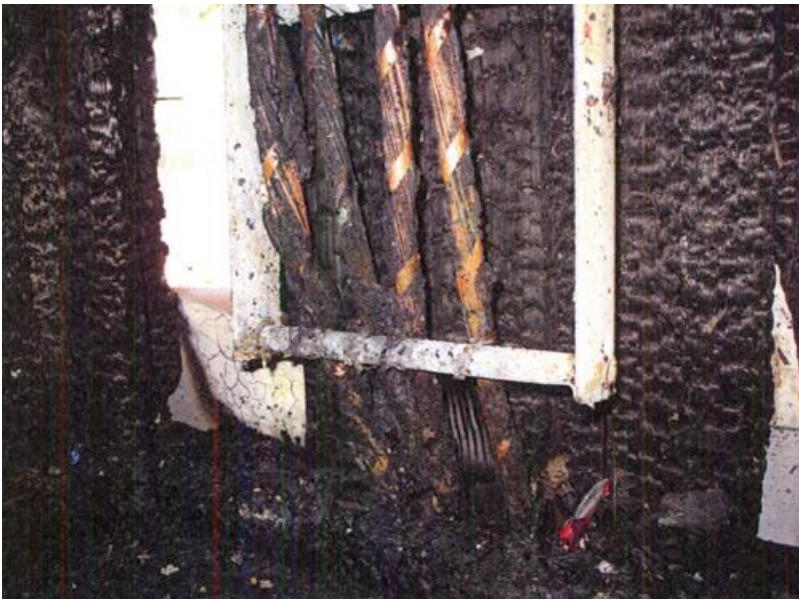
Branden startade av okänd anledning. Efter samtal med elektriker på plats visade det sig att han funnit en råttsvans intill inkommande elledningar, som försåg byggnaden med ström där primärbranden startade. Den troliga brandorsaken är troligen kortslutning i inkommande elkablar på grund av råttan.

Inkommande kablar där branden startade.

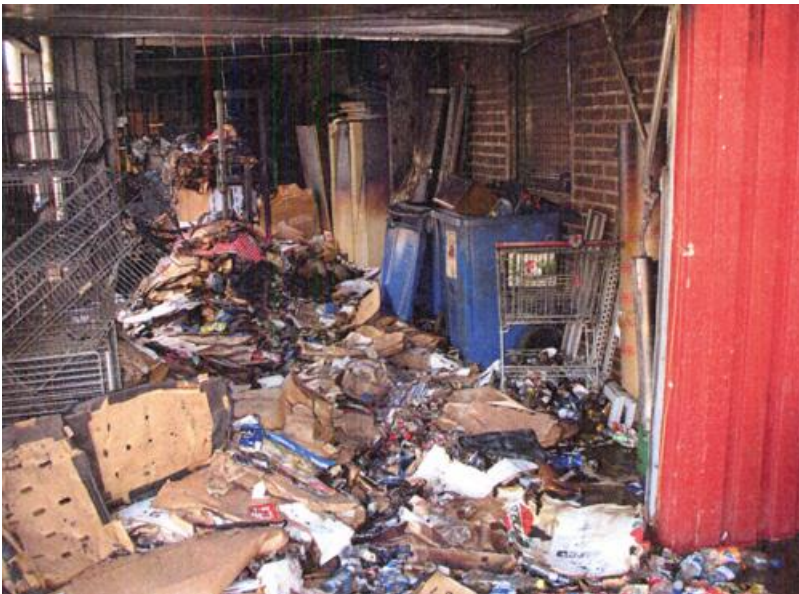
Brandskador i den utvändiga lagerlokalen. Rökskador i intilliggande utrymmen.

Lagerutrymmet, bilden är tagen från garageport.

1. Sopor ska förvaras i brandtekniskt avskilt soprum. Ingen förvaring av sopor får ske i lager.
2. Brännbart material får inte förvaras intill byggnader.
3. Plastcontainer (tunna) ska förvaras 6m från byggnad.
4. Punkt 4 i systematiskt brandskyddsarbete handlar om rutiner - tex rutiner för hämtning av emballage osv. Det systematiska brandskyddsarbetat ska ses över.
