## **INLEDNING**

### **Anledning till undersökningen**

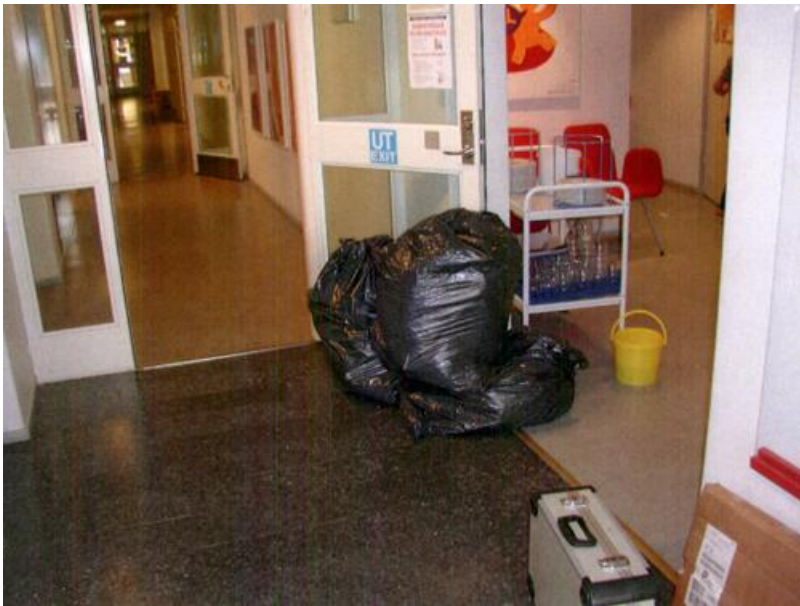
Rökspridningen i byggnaden var stor eftersom dörrar i korridorerna mellan de olika brandcellerna stod uppställda eller var dörrstängarna avhakade. Detta gör att byggnadens brandcells begränsning har förändrats. Rök- och brandspridning kan då orsaka att utrymningen försvåras med personskador som följd. En liten brand kan alltså orsaka stora skador på grund av rökspridning i flera brandceller.

Dörrarna stod uppställda trots att de var försedda med dörrmagneter kopplad till rökdetektorer. Anledningen till detta har inte kunnat fastställas.

Uppställd dörr i brandcellsgräns.

1. Fastighetsägaren ska kontrollera att dörrar i brandcellsgränser som är uppställda på dörrmagneter provas så att stängning sker vid rökutveckling.
2. Ägare och nyttjanderättshavare ska upprätta och genomföra ett fungerande systematiskt brandskyddsarbete.
3. Nyttjanderättshavare ska utbilda sin personal i brandskydd och organisation enligt det systematiska brandskyddsarbetet.

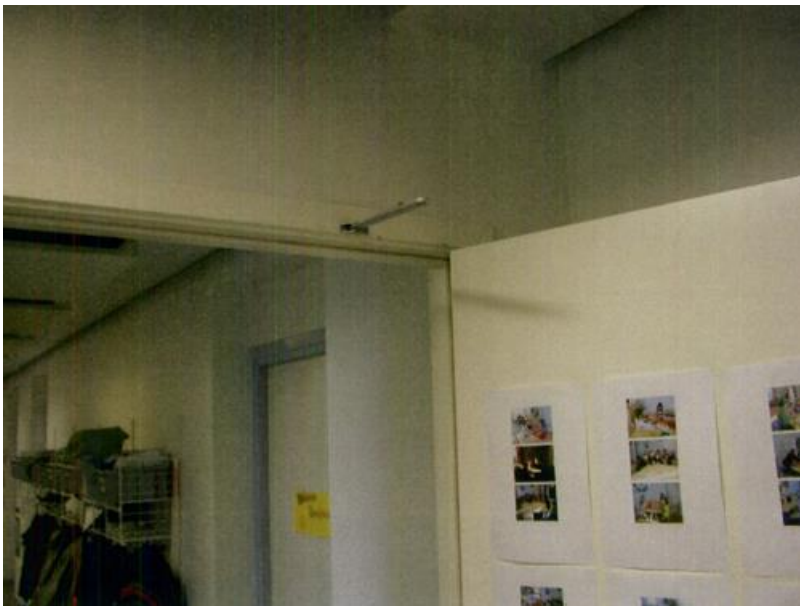
Avhakade dörrstängare i brandcellsgräns.
