## **SYFTE**

## **SAMMANFATTNING**

## **ORSAKSUTREDNING**

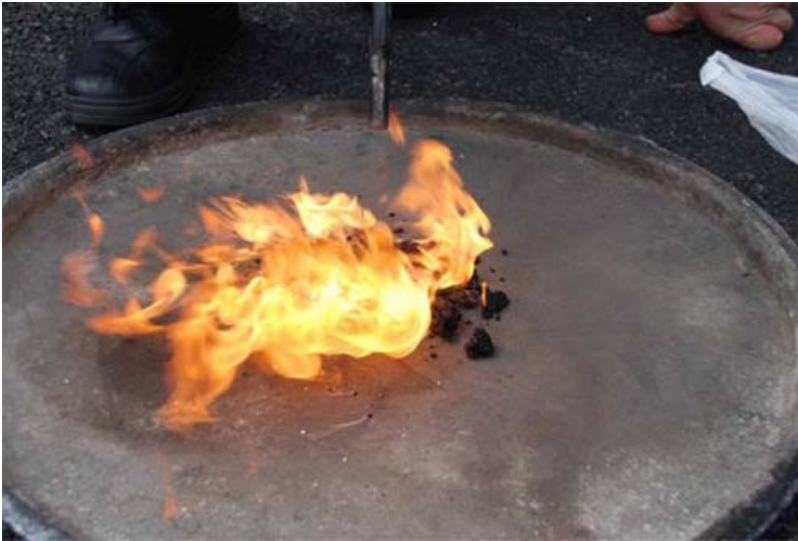
I vänstra innersta delen av oljetanken ( se bild 1 & 2).

Brandorsaken är sannolikt att ägaren har hanterat en vinkelslip (som bildar gnistor och värme) där det finns hög brandbelastning.
