## ANLEDNING TILL UNDERSÖKNINGEN

Brand i torktumlare, brandstationen i Xstad.

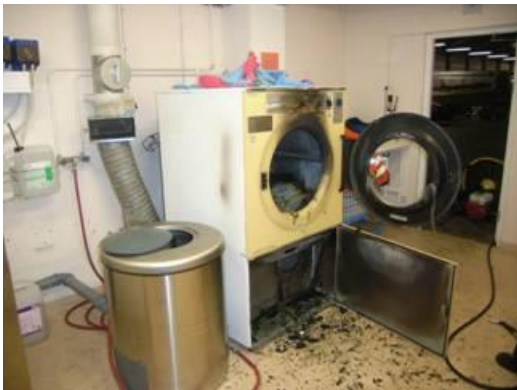
Den inledande undersökningen visar att branden utvecklats i de kläder som tumlats. Glaset till maskinens lucka har splittrats och heta glasbitar har orsakat smältskador på platsmattan i utrymmet.

Vid undersökningen konstaterades att drivremmen till trumman gått av och det ser inte ut som en brandvärmeskada utan ett primärt rebrott. Vidare konstateras att maskinens kallrasskydd som består av aluminiumlameller har smält och det bedöms inte bero på brandvärme. En av maskinens termostater satt fasttejp i chassiet utanför tumlarens trumma. Brandskadorna är i sin helhet begränsade till trumman och tvättgodset.

Delar av maskinen skickades till SKL för en elektrisk undersökning. Vid en undersökning av kontaktorn som styrs av termostaterna och av överhettningsskyddet upptäcktes stora skador på ett av tre kontaktbleck. Skadorna visar att kontaktblecken varit hopsvetsade vid något tillfälle. En sådan hopsvetsning leder till en okontrollerad uppvärmning av värmespiralen och såväl överhettningsskydd som termostater sätts ur spel. Dock var blecken inte hopsvetsade vid undersökningstillfället.

- Tumlaren borde ha bytts ut långt tidigare. Varningssignalerna om att något inte stod rätt till var tydliga.
- Brandlarmets värmedetektor är otidsenlig och bör bytas ut.
- Händelsen visar hur svårt det är att bedriva framgångsrikt SBA.
