## ANLEDNING TILL UNDERSÖKNINGEN

Brand i villa, A-stads-vägen 66, B-stad, B-stads kommun, onsdagen den xx-xx-xx.

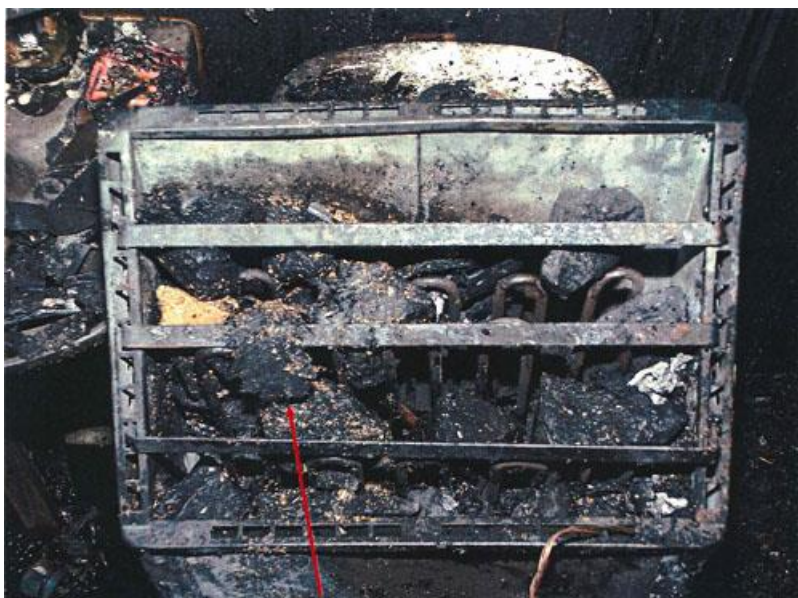
Branden har spridit sig från bastun till plan två dels utvändigt genom köksfönstret upp till fönstret i allrummet på plan två och dels invändigt genom innertaket i bastun upp till allrummet. Att kvinnan kände röklukt i sovrummet kan förklaras med att det fanns en otät dörr i sovrummet som inte användes. Dörren ledde in i allrummet där röken från bastun sipprade ut. Dörren var blockerad med en större byrå. Den normala utgången från sovrummet var ut till en liten hall och vidare till trapphuset som ledde ner till källaren.

- Används en bastu som förrådsutrymme skall man se till att aggregatet inte kan kopplas in genom att ta ur säkringarna
- Branden var svårsläckt eftersom konstruktionen ändrats genom ett flertal om- och tillbyggnader.
